## Rapportage Visuele voorjaars Inspectie 2026 Regionale Waterkering

| Datum: | 26-05-2026 definitief |

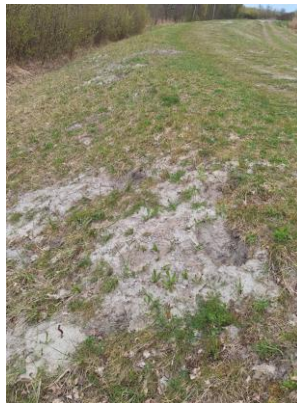
De keringen ter plaatse zijn groten deels voorzien van een goede grasmant, wel is er sprake van een aantal lokaties waar sprake is van kale plekken in de grasmant en ook is er op enkele plaatsen sprake van graafschade. De schadebeelden worden voornamelijk veroorzaakt door recreatief medegebruik van de waterkeringen ter plaatse, vanwege de over dimensionering hiervan is de score hiervan redelijk.

foto, kale plekken en graafschade

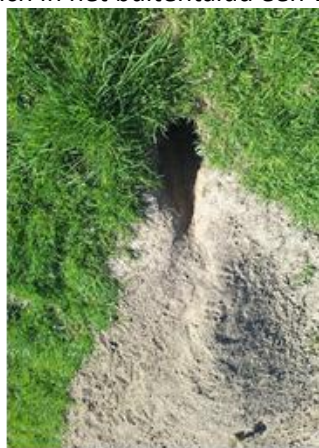
De keringen zijn hier voorzien van een goede grasmant, in het voorland staat over grote delen een rietoevers, daar waar deze ontbreekt is enige lichte erosie afslag zichtbaar. Aan de zuidzijde van het Reitdiep nabij de Lauwers bevindt zich in het buitentalud een vossenhol Overall score goed

foto, Vossenhol Reitdiep

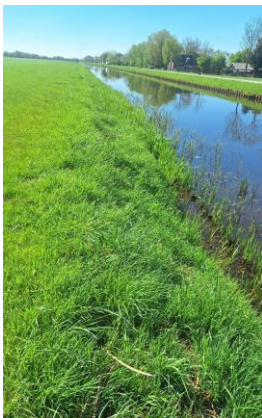
Foto, Wolddiep

De waterkering van het Wolddiep is voorzien van een goede grasmat oordeel goed. Ter hoogte van Sebaldeburen is de waterkering niet volledig gesloten oordeel slecht, dit wordt z.s.m. opgepakt. Op een klein deel van de kering langs het Niekerkerdiep is sprake van enig opschot, ook wordt een deel van de beschoeiing vervangen, oordeel redelijk. Langs het Van Starkenborghkanaal zit een stalen damwand langs de waterzijde van de kering, op één locatie was hier sprake van een uitbuijing van de damwand deze is door de eigenaar van de damwand, RWS verholpen. Oordeel goed.

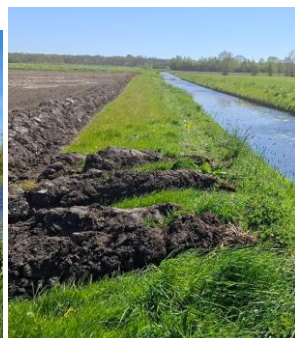
Betreft groene waterkeringen, de trajecten zijn grotendeels versterkt en verbeterd met baggerslib vanuit het project baggeren en beschoeiing, de grasmat langs de Traansterwijk en Matsloot zijn hierbij doorgezaaid en dit heeft een goed effect waarbij een goed gesloten grasmat is gerealiseerd, oordeel is goed. op een klein deel langs de Traansterwijk is schade als gevolg van ploegwerkzaamheden, oordeel matig. Overall oordeel goed.

foto, traansterwijk schade

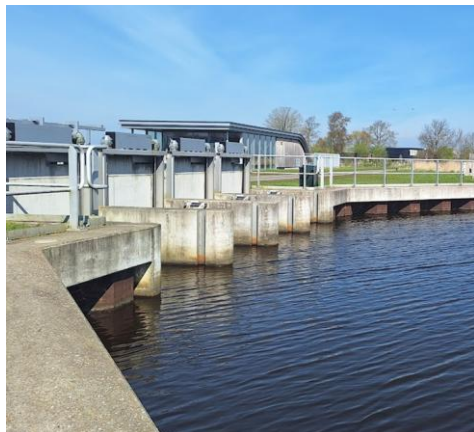
foto, Lettelberterdiep inlaat waterberging Driepolders

Betreft deels een groene kering en deels een harde kering. Op delen van de kering langs het Lettelberterdiep is sprake van spoelgaten vanwege het ontbreken van een deugdelijke beschoeiing, dit deel is als matig beoordeelt. De kering langs het Hoendiep is in goede conditie en wordt goed onderhouden op een enkele plek ongewenste begroeiing. Oordeel goed.

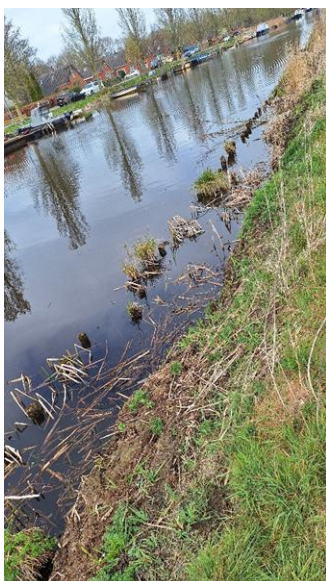
De kering langs de Gave is voorzien van een goede grasmat, plaatselijk is de beschoeiing kapot, dit zorgt voor kleine uitspoelingen. De lage plekken in dit tracé wordt de komende periode versterkt c.q. aangepakt. Score matig. Lang het Hoendiep is de kering in goede conditie. De kering langs het Koningsdiep is vrij smal en hier is ook sprake van enig opschot. Het deel van de waterkering langs het Koningsdiep welke zich bevindt binnen het bedrijfsterrein van COSUN is door COSUN in samenspraak met het waterschap verhoogd en versterkt, score redelijk.

Foto's beschoeiing Gave

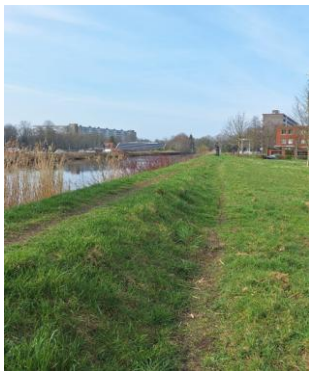
Foto, Reitdiep

Deze keringen zijn grotendeels goed beoordeeld. Over een klein deel van deze keringen, voornamelijk op enkele delen nabij de Frieschestraatweg is het dijklichaam in matige conditie dit heeft voornamelijk te maken met ruimtelijke ontwikkelingen die gaande zijn. Het talud is plaatselijk verruigd en delen van de beschoeiing zijn hier niet goed te inspecteren. Er is op dit moment geen gevaar voor wat betreft de waterveiligheid van wege de overhoogte en overbreedte van het dijklichaam. Langs het Eemskanaal ter plaatse van de nieuwe stadswijk Stadshavens wordt de waterkering voorafgaand aan de inrichting van de nieuwe stadswijk versterkt.

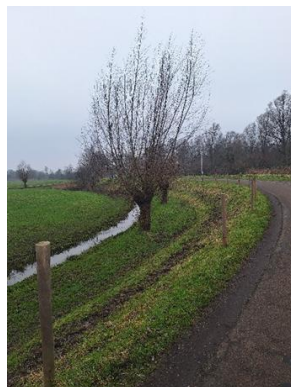
Foto, Hoornsedijk

De waterkering langs het Noord Willemskanaal bestaat voor een groot deel uit een stalen damwand met in het talud een verhoogde groene kering langs het kanaal. Er is een goede zode aanwezig, een deel van het trace wordt begraasd door schapen. In de waterkeringen langs de Hoornsedijk en de Meerweg is sprake van beverschade. Score deels goed, deels matig.

Langs de kering tracé van de Hoornsedijk en de Meerweg zijn bevers aanwezig. De aanwezigheid van bevers vormen wel een groot risico voor de waterveiligheid. Bevers kunnen graafschade veroorzaken aan de veendijk(en) waardoor de kans bestaat dat er een dijkdoorbraak ontstaat. Het aantal meldingen van beverschade neemt snel toe. In de loop van dit jaar zal er in waterkeringen langs de Hoornsedijk en de Meerweg beverwerende maatregelen worden genomen om het risico op een dijkdoorbraak of om schade en overlast te voorkomen.

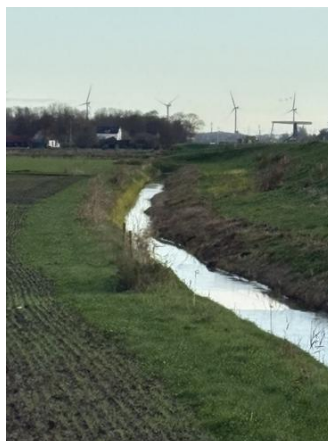
foto, Eemskanaal (Appingedam)

Het binnentalud van de noordelijke Eemskanaaldijk ter hoogte van Appingedam vervormt en de kwelsloot wordt steeds verder dichtgedrukt. Dit levert geen acuut gevaar op voor de waterveiligheid, maar is wel aanleiding tot zorgen. Ook is het beheer en onderhoud door de slechte staat van het maaipad niet goed mogelijk.

Als gevolg hiervan is het dijklichaam ter plaatse voorzien van enkele meetvoorzieningen en wordt er nader onderzoek gedaan om te bepalen waarom dit plaats vindt en hoe dit verholpen kan worden.

De oorzaak van de slechte plek in de waterkering langs het Eemskanaal nabij Appingedam en de wijze van aanpak hiervan vergt enige voorbereidingstijd, gevolg hiervan is dat het herstel voorzien wordt in 2027.
