## Rapportage visuele voorjaarsinspectie 2026

### Primaire Waterkering

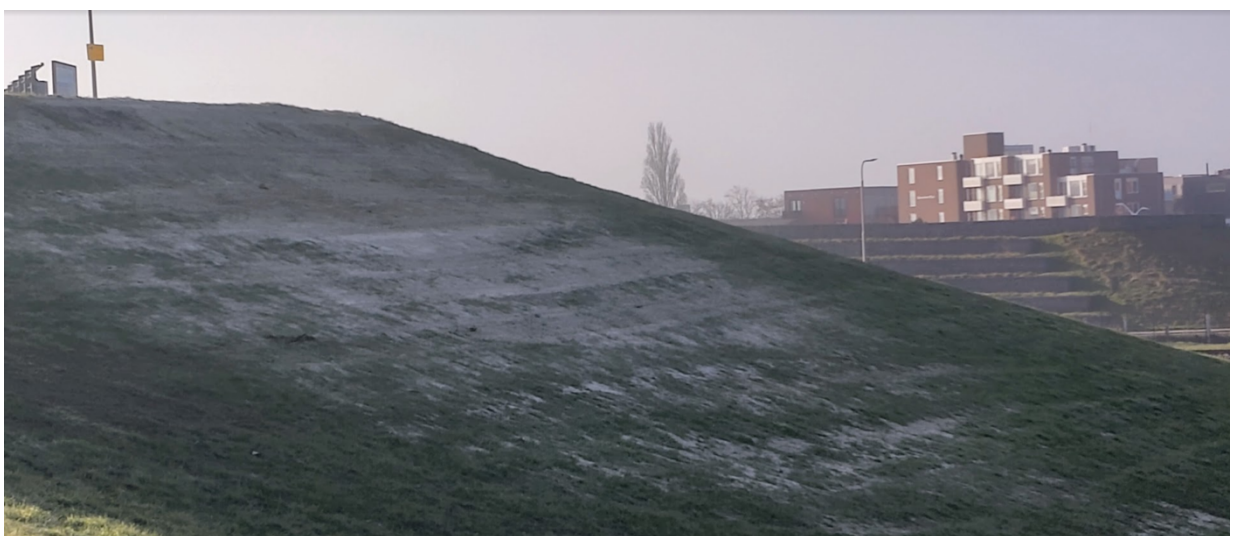
Dat de afgelopen tijd sprake is geweest van een stevige wind uit oostelijke richting is duidelijk herkenbaar ter plaatse van het Marconistrand aan de noordzijde van Delfzijl. Hierbij is de grasbekleding van het binnentalud bedekt geraakt door zand van het strand, zie Figuur 3. Het zand is echter voor zover mogelijk verwijderd en is geen sprake van het mogelijk verstikken van de grasbekleding

Figuur 3 zandoverstuiving ter plaatse van Marconistrand Delfzijl

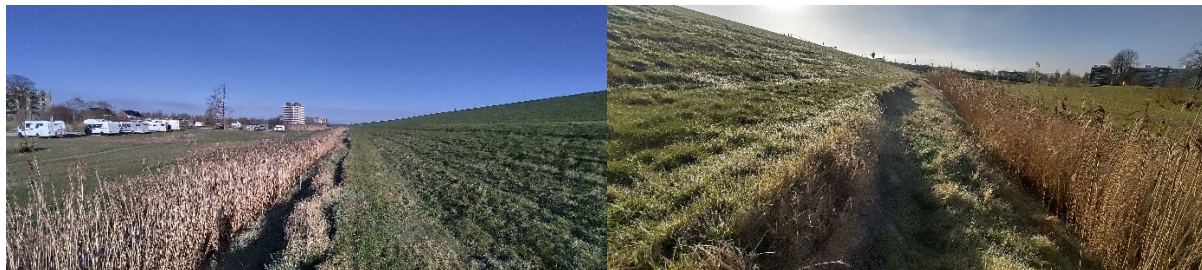
Enkele jaren geleden is het talud van de binnenteensloot over het gedeelte Eemshotel – monument van Ede Staal opnieuw afgeschoven. De huidige situatie is weergegeven in Figuur 4. Uit overleg met experts, o.a. vanuit het Adviesteam Dijk Ontwerp, is gebleken dat de waterveiligheid hierdoor niet in het geding is. Afgelopen jaar zijn meerdere technische oplossingen uitgewerkt. Naar huidige planning zullen de herstelwerkzaamheden voor het komende stormseizoen zijn voltooid.

Figuur 4 afgeschoven talud binnenteensloot Eemshotel

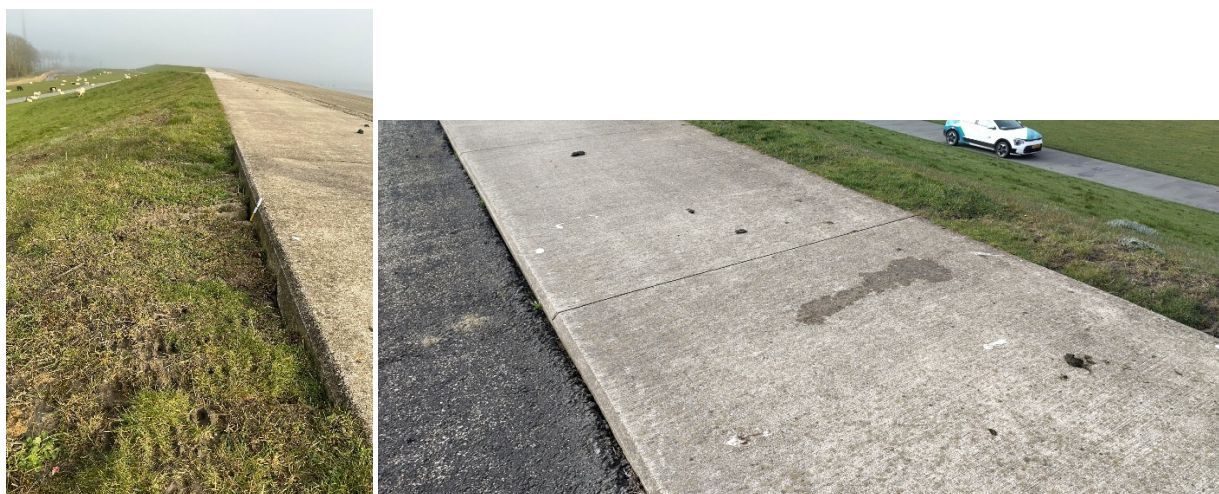
Bekend is dat op meerdere locaties sprake is van verzakking/zettingen aan weerskanten van het fietspad op de kruin op het traject Delfzijl-Eemshaven, zie Figuur 5. Deze lijkt toe te nemen in de loop van de tijd en verdient nader onderzoek.

Figuur 5 Verzakking langs fietspad iets ten noorden van het Voolhok

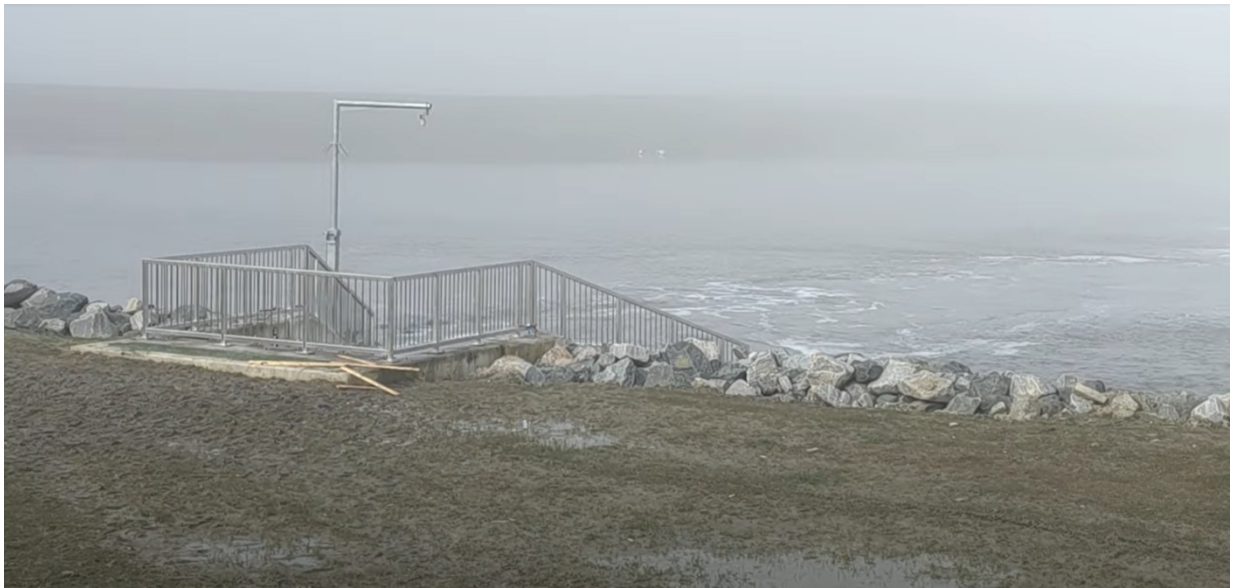
Op het moment van de inspectie werd het functioneren van de getijdenduiker getest, zie Figuur 6. Uit gesprek ter plekke met de provincie werd duidelijk dat de getijdenduiker op zich naar tevredenheid functioneert. Er zijn nog enkele laatste puntjes op de i die moeten worden afgehandeld voordat dit waterstaatkundig kunstwerk vol automatisch kan functioneren.

Figuur 6 Instromend zeewater door de getijdenduiker naar het Dubbele Dijkgebied

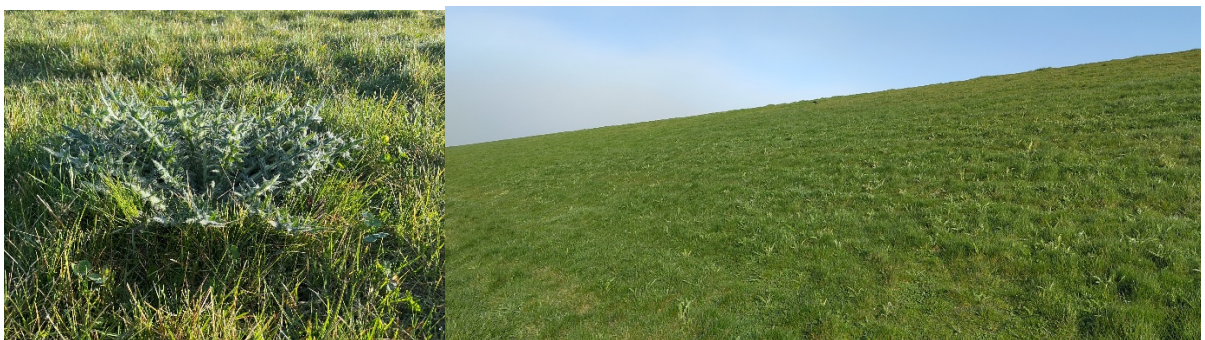
Op meerdere locaties zijn distels aangetroffen in de grasbekleding. Voor het merendeel betreffen dit speerdistels maar soms ook de kleine akkerdistel, zie Figuur 7. De speerdistels zijn meer solitair en relatief makkelijk handmatig te bestrijden c.q. uit te steken. De kleine akkerdistel daarentegen beduidend lastiger.

Figuur 7 speerdistel (links) en veld van kleine akkerdistel (rechts)

Het overgrote deel van de grasbekleding van de primaire kering is als goed beoordeeld. Op het traject Eemshaven–Delfzijl is lokaal echter sprake van een intensieve hoeveelheid kleine akkerdistel. Op enkele locaties is schade gesignaleerd van graverij door muizen. Ter plaatse van het Eemshavencomplex is echter een konijn actief. Hoeveel zijgangen het konijnenhol heeft is onbekend en daarmee ook niet de mate van aantasting binnen in de kering. Daarnaast speelt dat op meerdere locaties op het traject Delfzijl-Eemshaven de grasbekleding is achtergebleven qua sterkteontwikkeling. Mogelijk heeft dit te maken met de voedingswaarde/kwaliteit van de grond/klei die in die vakken is opgebracht tijdens het dijkversterkingsproject Eemshaven-Delfzijl.

- *Ontwikkeling kleine akkerdistel:*  
De speerdistel is redelijk eenvoudig onder controle te houden. Het doet er niet aan af dat frequent de kering moet worden langs gelopen om deze uit te steken. De ontwikkeling van de kleine akkerdistel vraagt specifiek om aandacht. Hoe deze het best kan worden bestreden is nog de vraag.

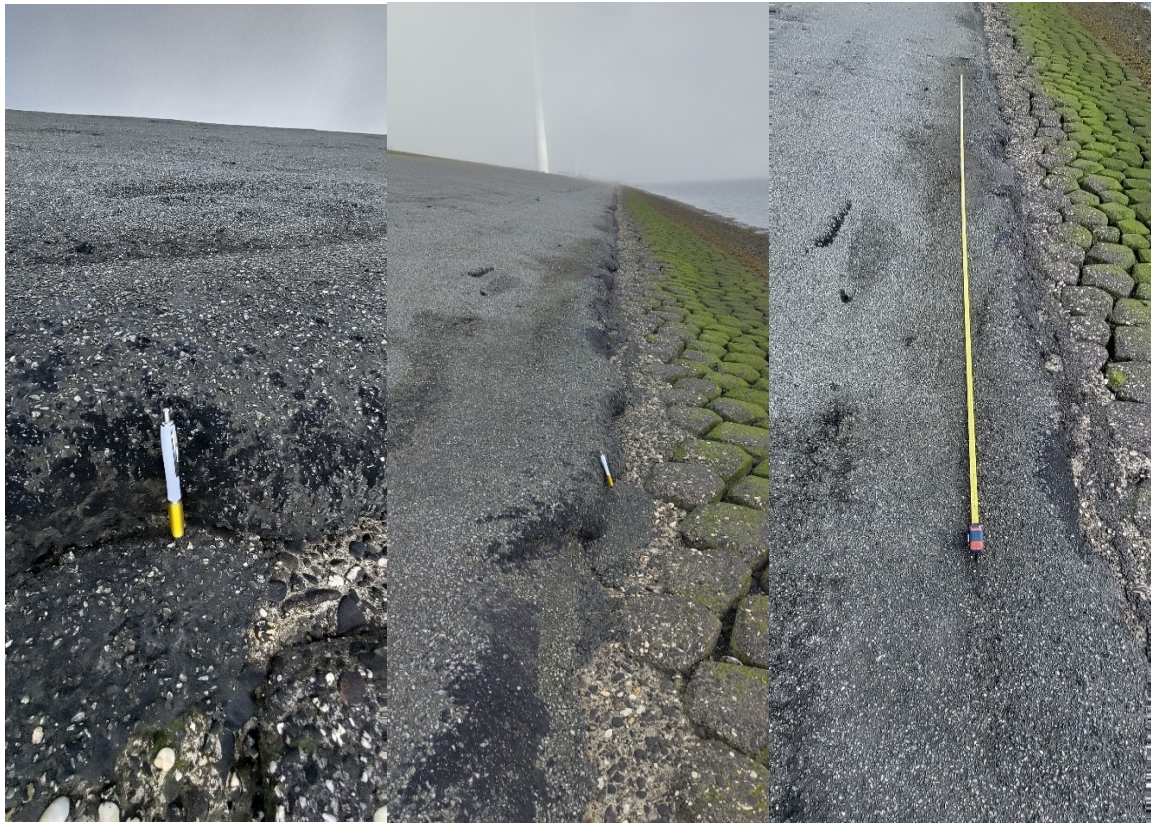
De asfaltbekleding van de Oostpolderdijk dateert uit de jaren 70 van de vorige eeuw. In het kader van de Zorgplicht is in de jaren 2023 en 2024 uitvoerig onderzoek gedaan naar de kwaliteit hiervan. Hieruit is gebleken dat op meerdere locaties sprake is van potentieel zwakkere plekken en de technische levensduur van de asfaltbekleding z'n einde nadert. Dit laatste uit zich onder andere door het langzaam naar beneden uitzakken/vloeiën van het asfalt, zie Figuur 8. Dit fenomeen toont zich het duidelijkst in het zuidelijke gedeelte van de Oostpolderdijk.

Figuur 8 uitvloeien asfaltbekleding Oostpolderdijk

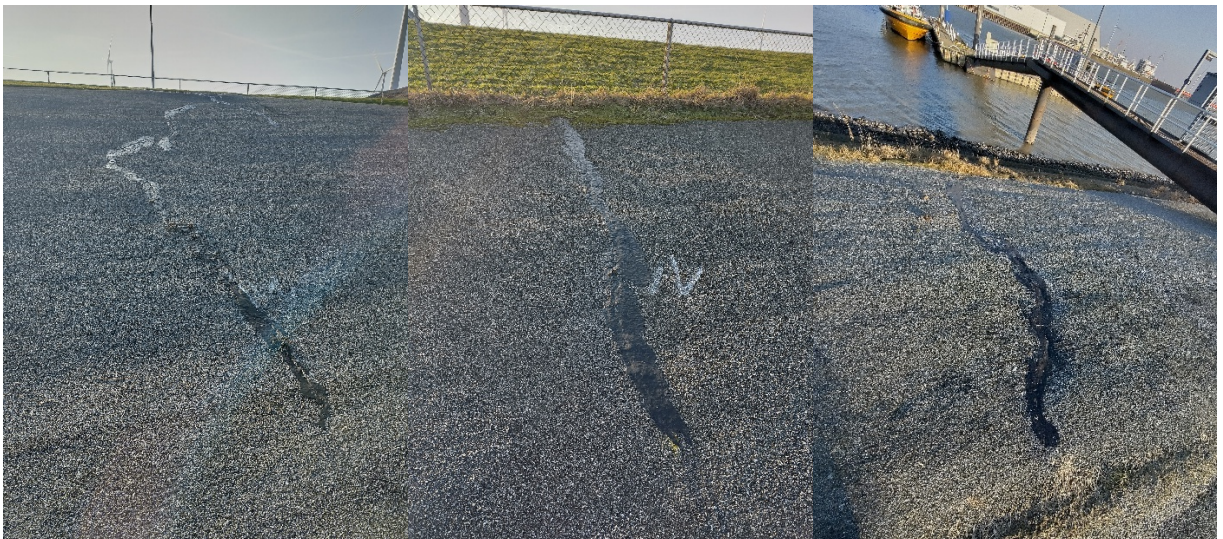
Ter plaatse van de Eemshaven zijn geen nieuwe scheuren gesignaleerd. De doorgaande scheur die bij de voorjaarsinspectie 2025 was geconstateerd is zoals eerder vermeld volgegoten met vloeibaar bitumen. Tegelijkertijd zijn ook de eerder gerepareerde scheuren nagelopen en voor zover nodig bijgevuld, zie Figuur 9

Figuur 9 Met vloeibaar bitumen dicht gegoten scheuren in asfaltbekleding Eemshaven

*Asfalt:* als ter plaatse van de Eemshaven nieuwe scheuren ontstaan is het redelijk aannemelijk dat die door de volledige asfaltbekleding heen reiken. Hierdoor kan de onderliggende laag worden aangetast waardoor er holle ruimte onder de asfaltglooing ontstaat met als gevolg dat de asfaltbekleding tijdens een zware storm zou kunnen falen.

- *Scheurvorming asfaltbekleding:* Ter plaatse van de Eemshaven dient de asfaltbekleding frequent te worden gecontroleerd op nieuwe scheurvorming. Dit is een doorlopende activiteit totdat de harde bekleding hier op orde is gebracht via een HWBP project<sup>2</sup>;

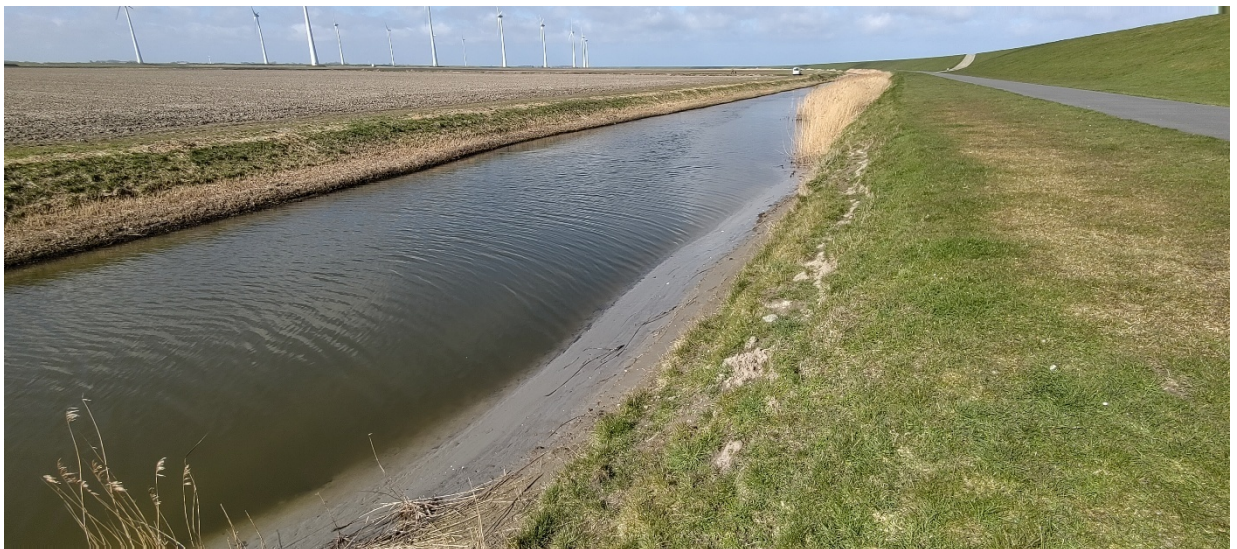
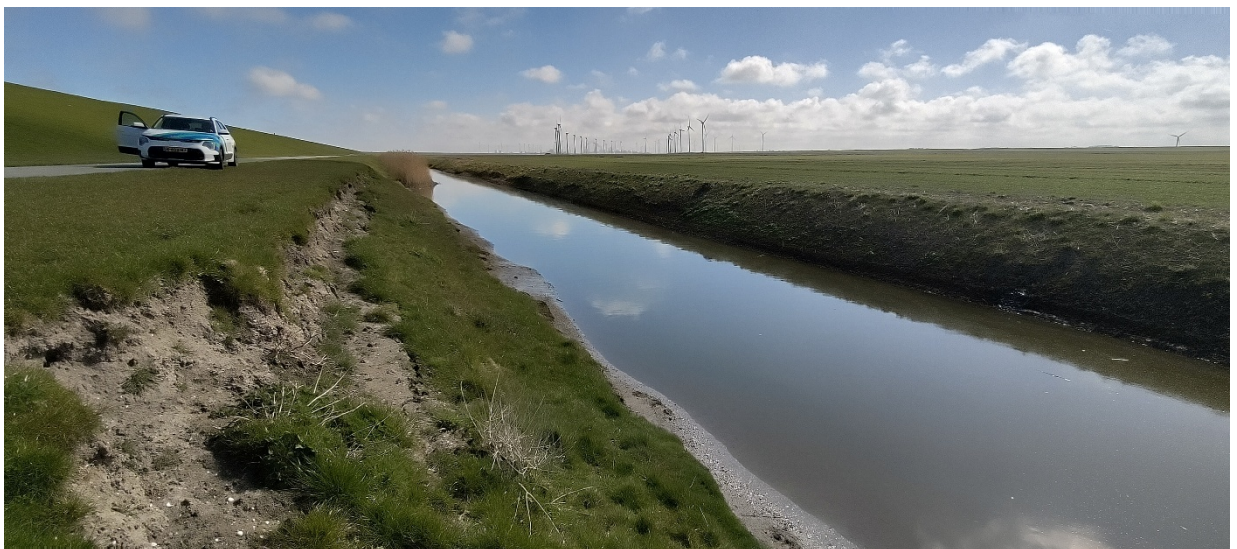
Ter plaatse van de Emmapolder is op twee locaties over grotere lengte afschuiving van het talud van de binnenteensloot gesignaleerd. Op één locatie was hiervan zelfs sprake over een lengte van circa 40 m, zie Figuur 10. Iets ten oosten van de Noordkaap is eveneens schade aan het talud van de binnenteensloot gesignaleerd. Dit betrof slechts enkele meters. Opgemerkt moet worden dat deze locatie zich onderscheidde van de andere omdat hier de kenmerken zijn gesignaleerd die horen bij het aspect piping, Figuur 11. Dat dit zich heeft voorgedaan gedurende de afgelopen maanden is echter onmogelijk aangezien er tijdens het afgelopen stormseizoen geen sprake is geweest van een extreme storm met een langdurige hoogwaterstand. Wat hier wel de oorzaak van is, is onbekend. Op alledrie locaties is duidelijk te zien dat er geen sprake is van een harde beschoeiing dan wel een natuurlijke bescherming door riet. De oorzaak van de schade is onbekend.

Figuur 10 Afschuiving talud binnenteensloot Emmapolder (Uithuizermeeden en Uithuizen)

*Talud binnenteensloot Emmapolder:* De bekleding van het talud van de binnenteensloot in de Emmapolder heeft geen hechting meer in de zin van graswortels. Hierdoor bestaat de kans dat de oever verder verzakt/afkalft.

- *Afschuiving/afkalving talud binnenteensloot Emmapolder:* In eerste instantie zal een detailopname moeten worden gemaakt van de schade. Op basis hiervan en de vorm en kwaliteit van de oeverbescherming voor de overige delen van de binnenteensloot dient een plan te worden opgesteld gericht op (herstel)maatregelen. Nadere inventarisatie schade en kwaliteit taludbekleding en hieraan gerelateerde analyse uiterlijk eind 2026. Het maatregelplan dient uiterlijk gereed te zijn eind Q2 2027.

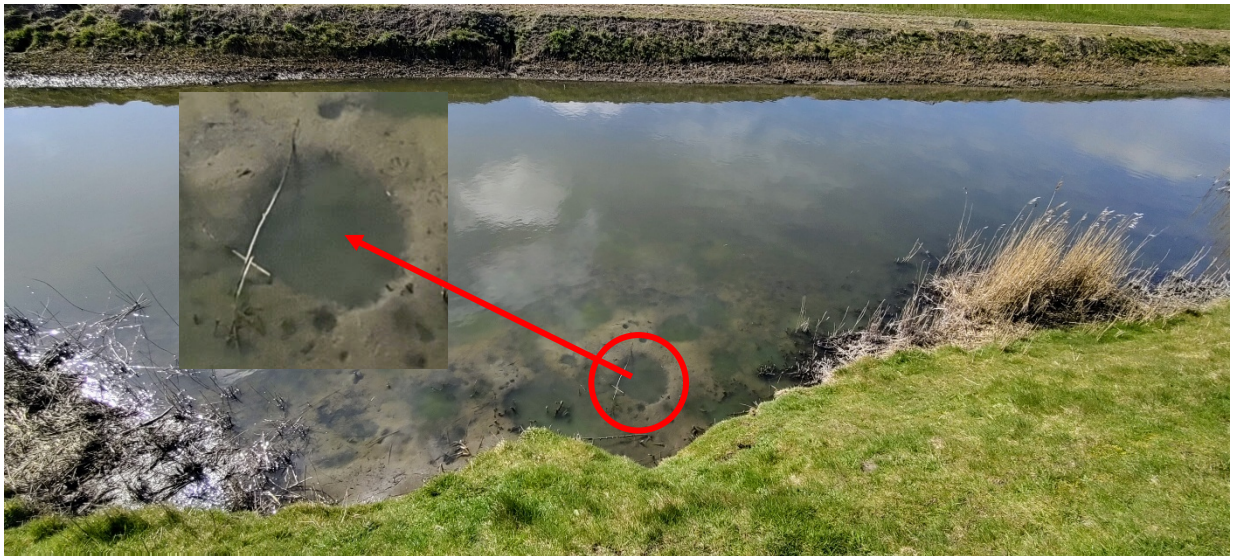
Figuur 11 afschuiving kort ten oosten van de Noordkaap

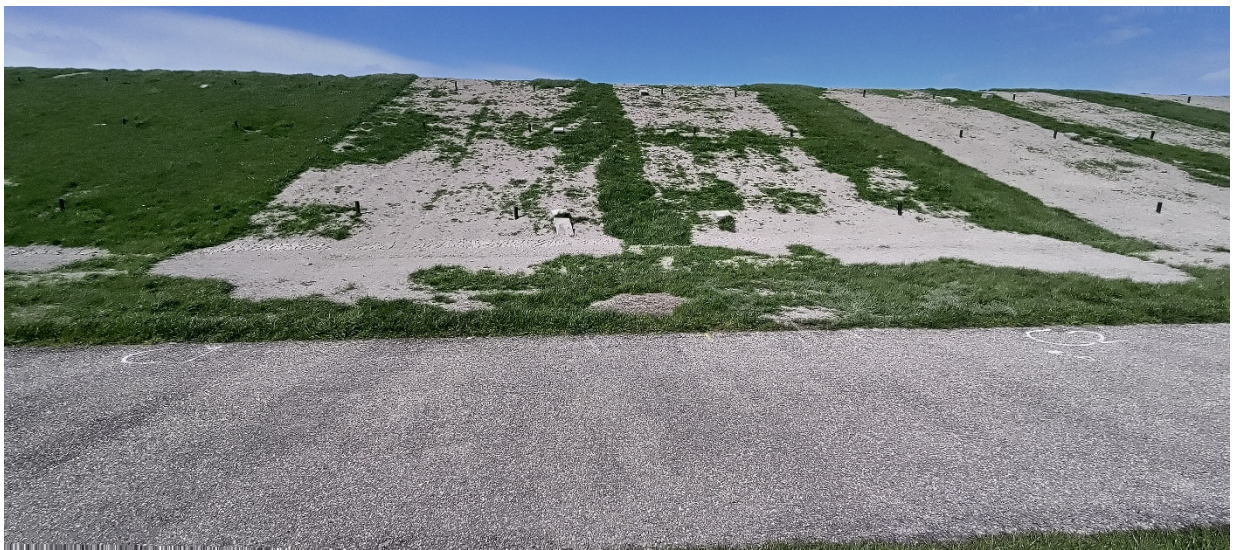
In september 2025 is de eerste lichting slib opgebracht op de zeekering ter plaatse van de Westpolder in het kader van het project Meegroeidijk wat deel uitmaakt van het Interreg-NWE project BONSAI<sup>1</sup>. De diversiteit aan dikte van de sliblaag is duidelijk herkenbaar in het veld, zie Figuur 12. Ook is in enkele testvakken zaadmengsel toegevoegd aan het slib. Dit is niet herkenbaar in het veld.

Figuur 12 testvak C1 & C2 en D1 van de Meegroeidijk

Het is nog onduidelijk wat het effect op de grasbekleding is van het slib dat in het kader van het project Meegroeidijk op de dijk is opgebracht. Dat er nog geen duidelijke sprake is van (door)groei van de oorspronkelijke dan wel nieuwe grasbekleding is verklaarbaar gelet op het moment van opbrengen van het slib, te weten september 2025.
