# HET VERHAAL VAN DE KERING VAN DIJKTRAJECT 6-6

WAT WETEN WE VAN ONZE KERING?

december 2025

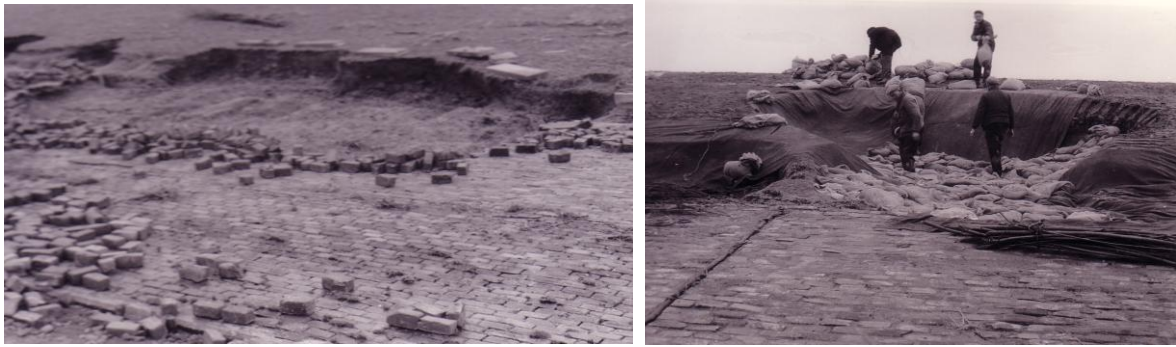
Figuur 6 Schade aan kering ten gevolge van storm in 1962

Een zware storm in 1962 resulteerde in serieuze schade aan de kering ter plaatse van de Emmapolder, zie Figuur 6. Met de Watersnoodramp 1953 nog vers in het geheugen was dit reden temeer om de Waddenzeekering in z'n geheel versneld te versterken.

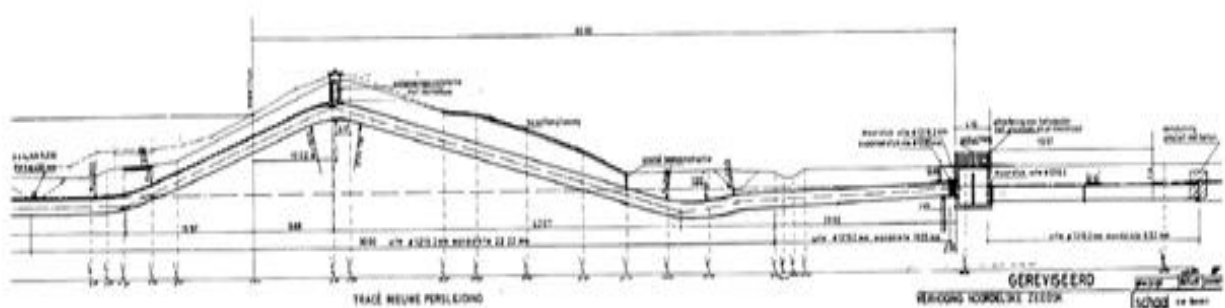
Figuur 30 Hoogkerk waterleiding

De leiding is een stalen leiding met een diameter van 1180 mm en een oorspronkelijke wanddikte van 23 mm. Bij de kruising met de dijk volgt de leiding het profiel van de dijk, waarbij de leiding zich ca. 1,0 m onder maaiveld bevindt. De b.o.b. van de leiding ter plaatse van de kruin lag na de aanleg op NAP +6,11 m. Een vervangende kering/kwelscherm is niet aanwezig.

In 2020 is de leiding geïnspecteerd, waarbij de buis binnendijs ter plaatse van een appendage is vrijgegraven. In 2022 zijn enkele herstelwerkzaamheden uitgevoerd in relatie tot de kathodische bescherming. Toen is ook de wanddikte gemeten o.a. ter plaatse van de kruin. Deze bleek toen tenminste 22,5 mm te zijn.

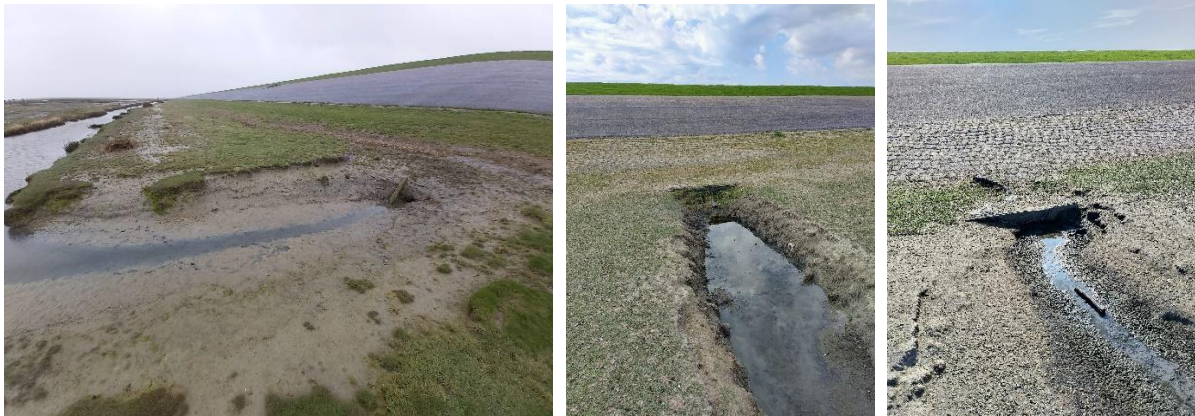
Figuur 34 voorbeelden van zeewaartse uittreding zoetwater uit de kering

Op meerdere locaties van het westelijk deel van het traject is sprake van geconcentreerde zeewaarts uittreidend water vanuit de kering, zie Figuur 34. Dit betreffen de keringen die bescherming bieden aan de Westpolder, de Julianapolder en de Negenboerenpolder. Uit veldonderzoek is gebleken dat dit zoetwater is en dat het niveau van uitstromen hoger ligt dan het peil van de binnenteensloot. Een plausibele verklaring is dat dit regenwater is dat tijdelijk is 'opgeslagen' in het zandpakket dat tijdens de laatste versterking aan zeezijde tegen de oude kleiige zeedijk is aangebracht. Dit fenomeen onderbouwt de theoretische aanwezigheid van de oude zeedijk in het profiel. Het feit dat de uitstroom geconcentreerd plaatsvindt is toe te schrijven aan de manier waarop de petsloot is onderhouden. Deze vormt de scheiding tussen de kering en de voorliggende kwelders en heeft o.a. de functie om de schapen die op de kwelders 'gehuisvest' zijn daar te houden. Met elke getijbeweging stroomt vers zeewater door de petsloot. Dit bevat echter fijn slib dat vervolgens bezinkt. Frequent moet de sloot dan ook weer gebaggerd worden om te blijven voldoen aan diens functies. Deze kleiachtige bagger is dikwijls aan dijkzijde gedumpt op de steenbekleding. Dit heeft de weerstand tegen het uitstromen op regulier niveau verstoord. Op een bepaald moment was de uitstroomweerstand door de kleibank waarschijnlijk te groot waardoor op enkele plekken uitstroming van water plaatsvond op 'maaiVELDniveau'. Dit heeft blijkbaar weer geresulteerd in erosie van de kleibank en daarmee in een afwateringsgeul. Op deze locaties is de weerstand tegen het uitreden van water lager geworden dan in de aangrenzende delen resulterend in 'vaste' uitstroomlocaties van het zoete water. Gesteld kan worden dat dit niet schadelijk is voor de kering aangezien dit fenomeen juist kan worden beschouwd als een soort van ontlading van de kering.

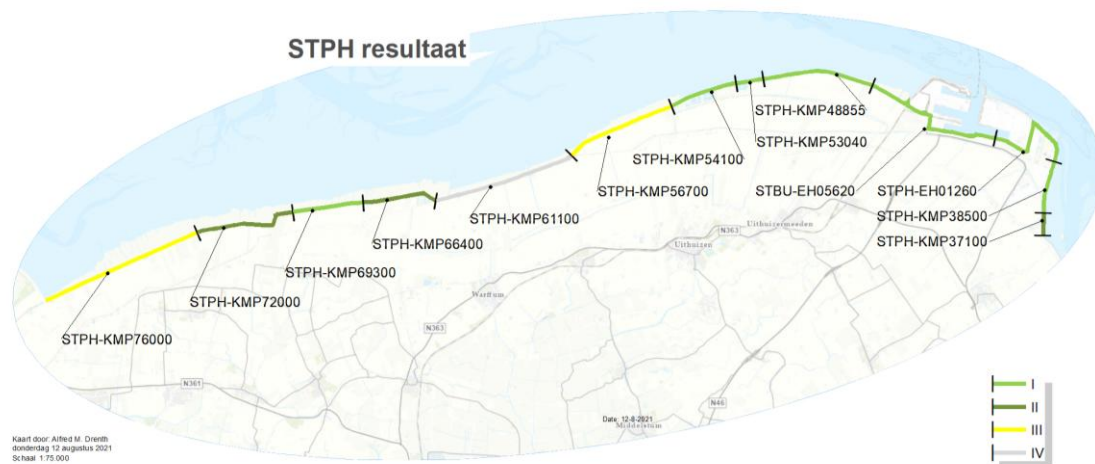
Figuur 38 Resultaat faalmechanisme piping op vakniveau

Uit de eerste wettelijke beoordeling is naar voren gekomen dat dijktraject 6-6 lokaal niet voldoet aan de signaleringswaarde dan wel de ondergrens op basis van de beoordelingssystematiek behorend bij deze beoordeling. Dit betreft o.a. het faalmechanisme piping (STPH). Op vakniveau scoort dit lokaal categorie IV, oftewel voldoet niet aan de ondergrens c.q. de omgevingswaarde. Op trajectniveau scoort dit faalmechanisme echter categorie III, zie Figuur 38.

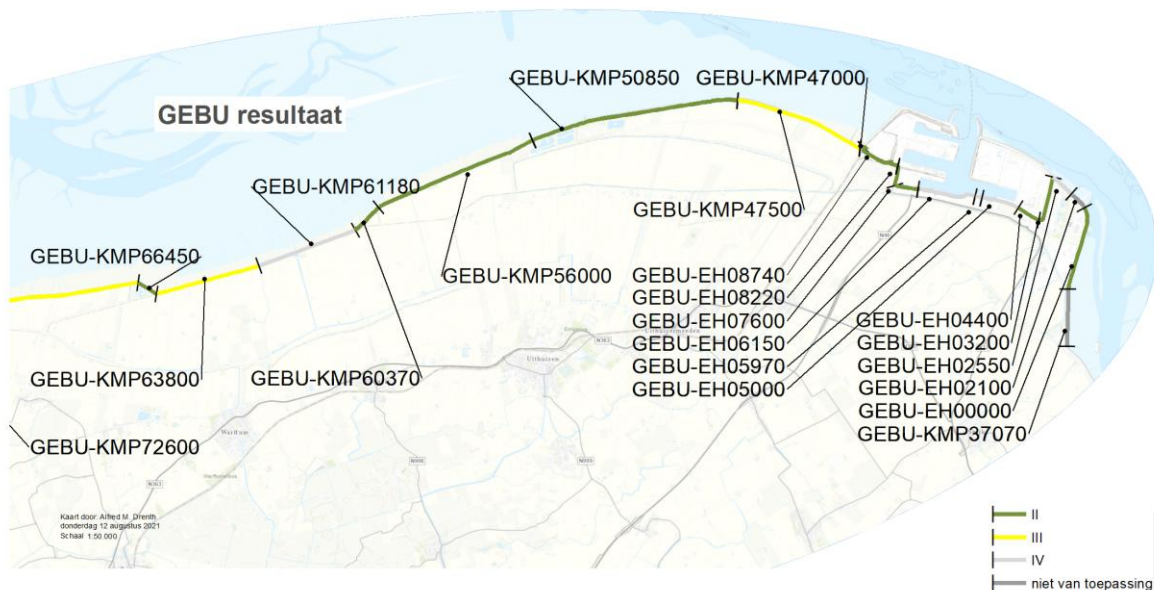
Figuur 39 resultaat faalmechanisme erosie grasbekleding buitentalud op vakniveau

De overgang asfaltbekleding-grasbekleding bevindt zich lokaal te laag. De grasbekleding bevindt zich hierdoor lokaal in de golfklapzone waardoor de grasbekleding wordt afgekeurd op het faalmechanisme erosie buitentalud (GEBU). Hiervan is met name sprake in de Eemshaven en in minder extreme mate ter plaatse van het dijkvak Noordpolder, zie Figuur 39.

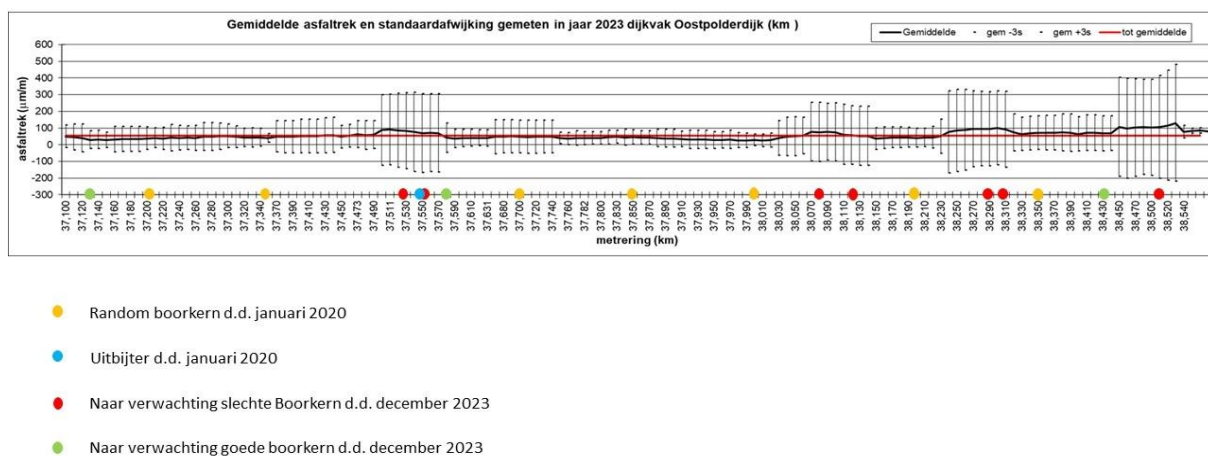
Figuur 43 resultaten VGD metingen tussenafstand 10m en locaties boorkeren Oostpolderdijk

Om nader inzicht te krijgen in de kwaliteit van de asfaltbekleding van de Oostpolderdijk is in 2023 gedetailleerd veldonderzoek uitgevoerd waarbij o.a. valgewicht deflectiometingen zijn uitgevoerd met een tussenafstand van 10m in plaats van de reguliere 50m. Daaruit is gebleken dat op meerdere locaties sprake is van asfaltbekleding met relatief hoge rek wat duidt op een slechte kwaliteit. Op basis van de resultaten van de VGD-metingen zijn selectief 7 boorkernen ingewonnen op locaties met hogere rek, 2 boorkernen aangrenzend aan een locatie met hogere rek en 1 op een locatie met

relatief lage rek, Figuur 43. De verkregen data zijn vervolgens op meerdere manieren geanalyseerd. De algehele conclusie was dat de asfaltbekleding in de Eemshaven in feite niet meer voldoet aan de wettelijke vereisten en dat de asfaltbekleding van Oostpolderdijk nu nog voldoet maar over uiterlijk 10 jaar teveel zwakke plekken heeft en dan uit oogpunt van waterveiligheid eigenlijk 'op' is. Om een indicatie van het effect van de nieuwe kennis op het veiligheidsoordeel voor dijktraject 6-6 te verkrijgen zijn in Riskeer de scores voor de dijkvakken havenkom en Oostpolderdijk handmatig overschreven. Dit resulteerde in een wijziging van het veiligheidsoordeel van categorie C naar categorie D. De hiervoor beschreven werkwijze en resultaten zijn besproken met het Hoogwaterbeschermingsprogramma en de Inspectie Leefomgeving en Transport. Ook zijn deze voorgelegd aan het Adviesteam Dijkontwerp. In de review memo stelt het Adviesteam onder andere het navolgende:

1. Te starten met de voorbereiding van verbetermaatregelen en/of vervanging van de asfaltbekleding voor de Eemshaven.
2. Zich alvast te oriënteren op de werkzaamheden voor de Oostpolderdijk. De sterkte van de asfaltbekleding op de Oostpolderdijk kan men middels monitoring van de buigtreksterkte nauwgezet volgen. Zij dient te worden aangepakt zodra duidelijk wordt dat de vervanging van het asfalt onvermijdelijk is binnen de besteltijd van de versterking.
3. De analyses ook uit te voeren voor de rest van dijktraject 6-6 en de resultaten te betrekken in de nog op te stellen trajectvisie."

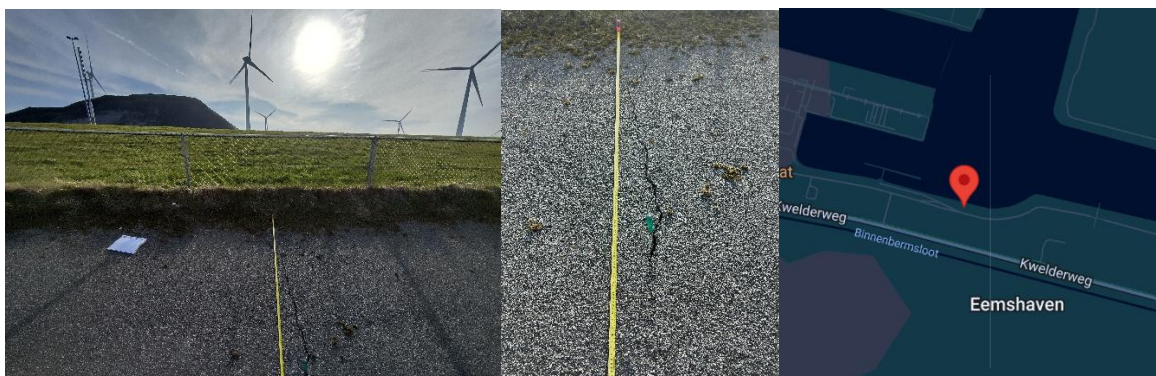
Figuur 44 Verscheurde asfaltbekleding ter plaatse van de Eemshaven (maart 2025)

Aanvullend kan worden gesteld dat de resultaten van de voorjaarsinspectie 2025 de slechte staat van de asfaltbekleding in de Eemshaven fysiek onderbouwen. Hierbij zijn meerdere nieuwe scheuren ontdekt waarbij (tenminste) één reikte tot volledig door de asfaltlaag heen, Figuur 44.
