# **RAPPORTAGE WETTELIJKE BEOORDELING WATERVEILIGHEID DIJKTRAJECT 6-6 IKV LBO-2**

Vastgesteld door het Dagelijks Bestuur op 5 mei 2026

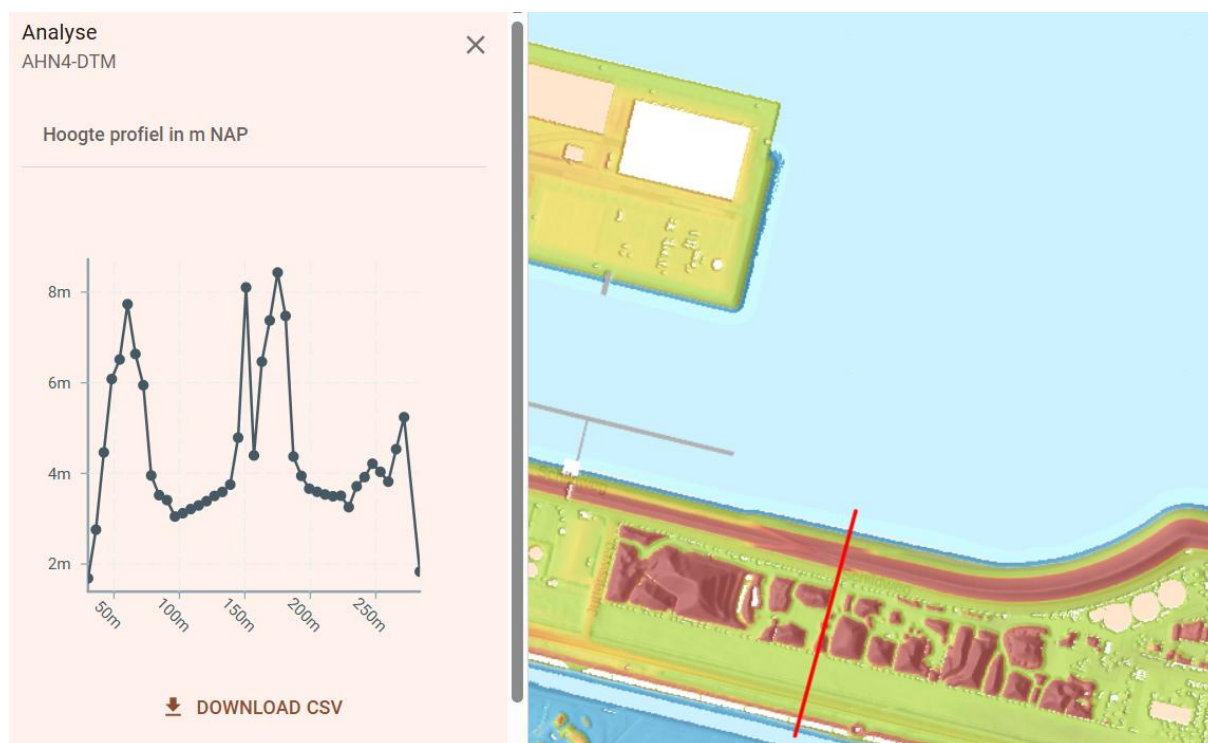
*Figuur 5-1: AHN4 doorsnede van vak EH05970. Er is goed te zien dat achter het dijklichaam zich een brede "binnenberm" bevindt.*

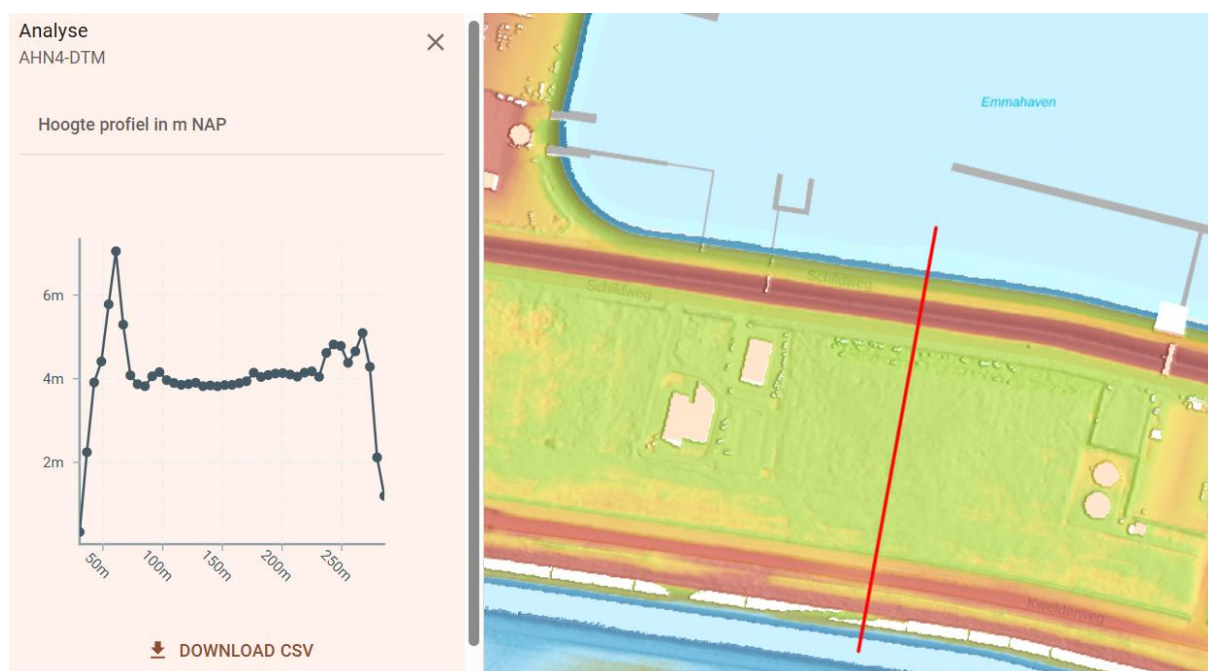
*Figuur 5-2: AHN4 doorsnede van vak EH06150. Er is goed te zien dat achter het dijklichaam zich een brede "binnenberm" bevindt.*
