# Rapportage Visuele Inspectie Primaire Waterkering

Sept 2014

J.P. Lalkens – Toetser/vergunningverlener Primaire Waterkering  
A. Groeneveld – Handhaver Primaire waterkering

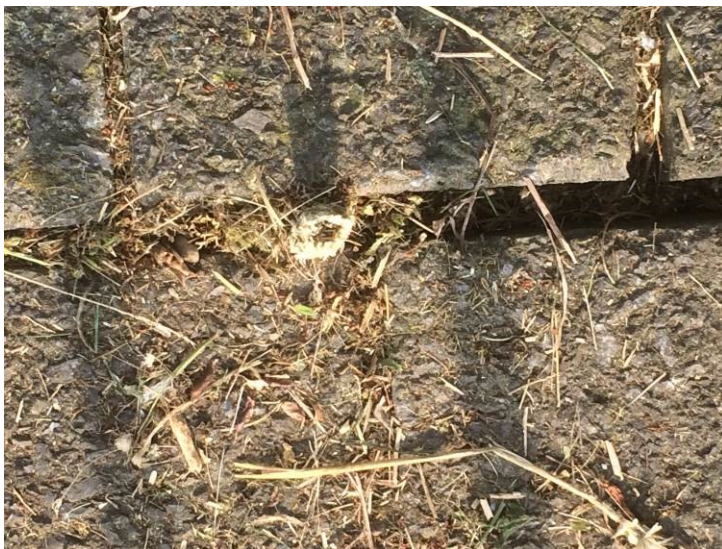
Ter plaatse van de R.J. Cleveringsluizen wordt ten tijde van de schouw de koperslakkbekleding ontdaan van ongewenste begroeiing, houtachtige begroeiing heeft de bekleding op enkele plaatsen opgedrukt waardoor deze bekleding los ligt en de spleetbreedte tussen de stenen is vergroot. **Hoog Risico**

Houtachtige begroeiing tussen kopperslakkblokken ter plaatse van de R.J. Cleveringsluizen

De overall conclusie is dat het dijkvak er redelijk tot goed bij ligt, uitzondering hierop is de steenbekleding ter plaatse van de R.J. Cleveringsluizen, deze vormen een hoog risico binnen dit dijkvak.

**Aanbevolen wordt : De bekleding geheel te verwijderen en te laten vervangen door een nieuwe bekleding waarbij ook de onderlaag onder de steenzetting wordt vervangen en opgeschoond.**

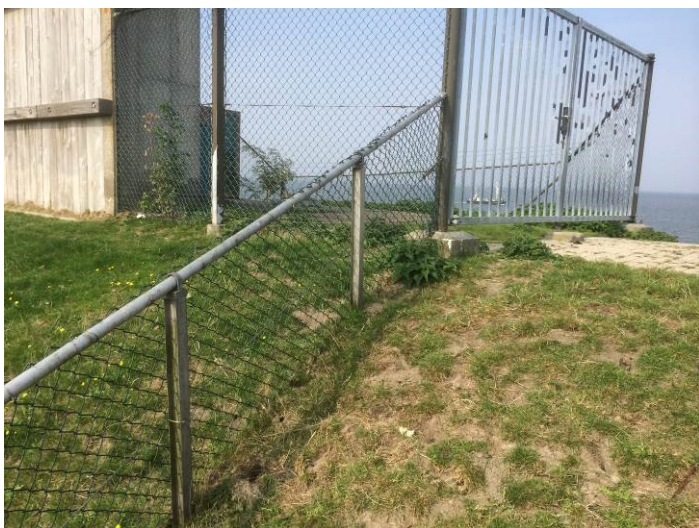
Aan de binnenzijde van de Lauwersmeerdijk zit veel muizenschade aan de grasmat. Aan de onderzijde van het hekwerk zit over de gehele binnenzijde onkruid en ongewenste begroeiing. Op een tweetal plaatsen binnen dit dijkvak is een radarpost van defensie geplaatst, rondom deze voorzieningen is veel onkruid en ongewenste begroeiing aanwezig. **Laag risico**

Radarpost met veel onkruid en ongewenst begroeiing

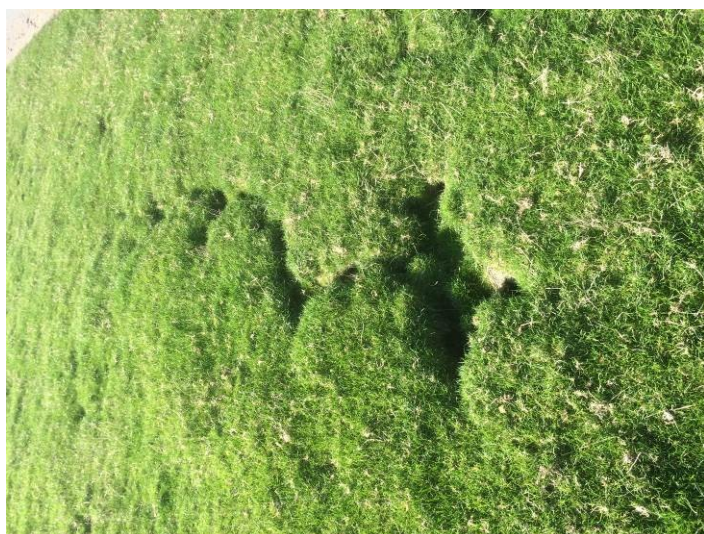
Op de grasmat is schade zichtbaar veroorzaakt door muizen ook komen er distels op de grasmat voor. **Laag Risico**

Schade veroorzaakt door muizen.

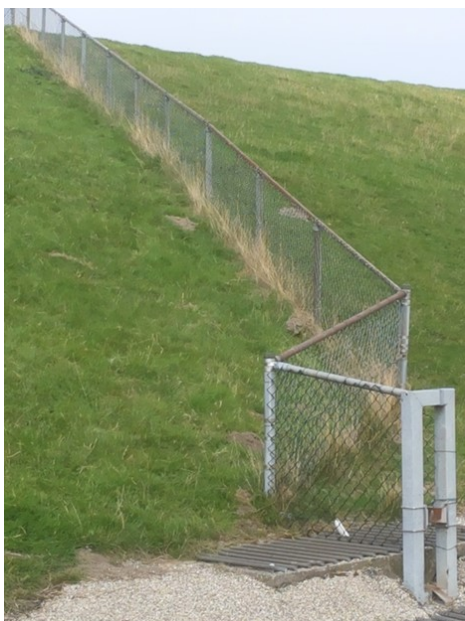
Op de grasmat is schade zichtbaar van ongedierte zoals mollen en muizen. **Laag risico**

**Onkruid en lang gras onder hek en mollen**

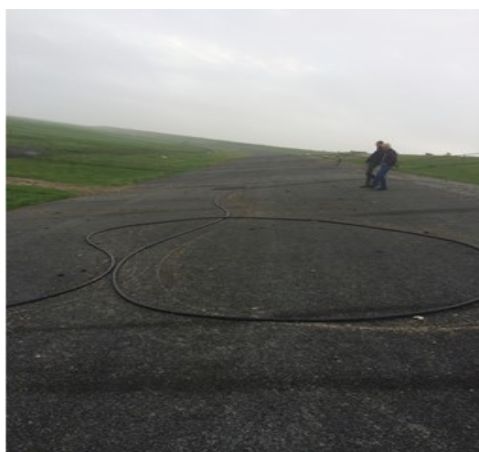
**Losliggende waterslangen op het buitenbeloop**

**Aanbevolen wordt: om losliggende materialen van het buitenbeloop van de primaire waterkering tijdig te verwijderen.**

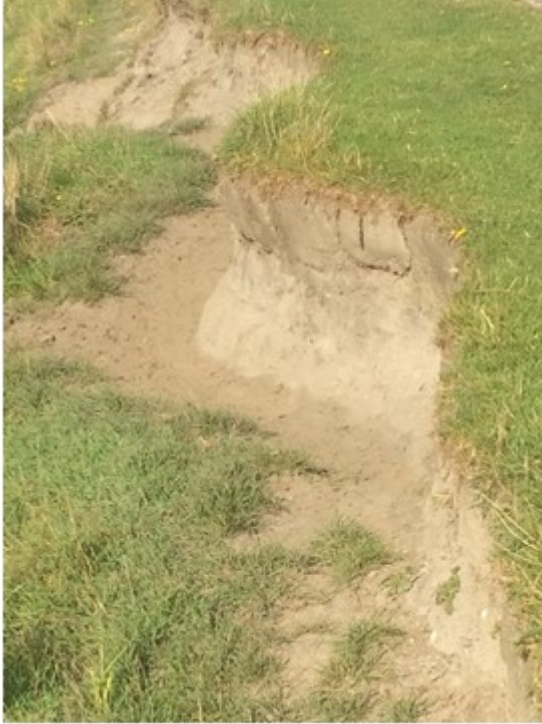
Delen van de grasmatten van dit dijkvak zijn schraal en arm, ook is er veel schade door muizen aan de grasmatten zichtbaar. **Laag risico** Aan de landzijde ligt een vrij brede hoofdwaterring parrallel aan het dijklichaam. Op enkele plaatsen is het talud in slechte staat door verzakking of ondeugdelijke oeverbeschoeiing. **Hoog risico**

**Beschadigd talud**

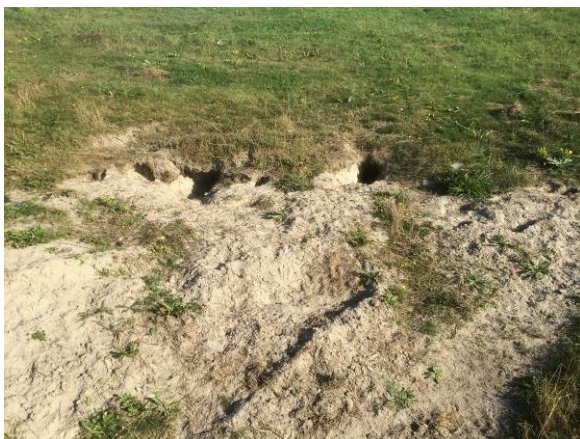
Op de grasmatten is relatief veel schade door konijnen en muizen zichtbaar, binnen het gebied zijn er een aantal hotspots waar de druk van met name konijnen vrij hoog is, de schade is aan de binnenzijde en ook aan de buitenzijde van het dijklichaam zichtbaar. Tevens zijn delen van de grasmatten schraal en arm. **Laag risico**

Konijnschade aan het buitentalud

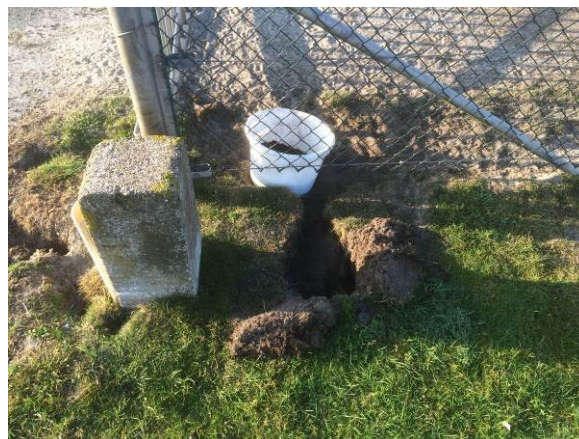
en aan het buitentalud

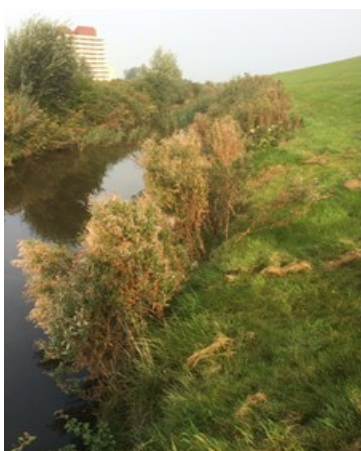
De grasmat ziet er goed uit, wel is het gras aan de lange kant. Er is er veel schade door muizen aan de grasmat zichtbaar. Op enkele dijkvakken lopen relatief weinig schapen en op enkele dijkvakken lopen veel schapen. **Laag risico** Nabij het Eemshotel is het binnentalud steil en de beschoeiing ter plaatse in een zeer slechte staat. **Hoog risico**

Steil binnentalud in combinatie met onderhoudstoestand beschoeiing

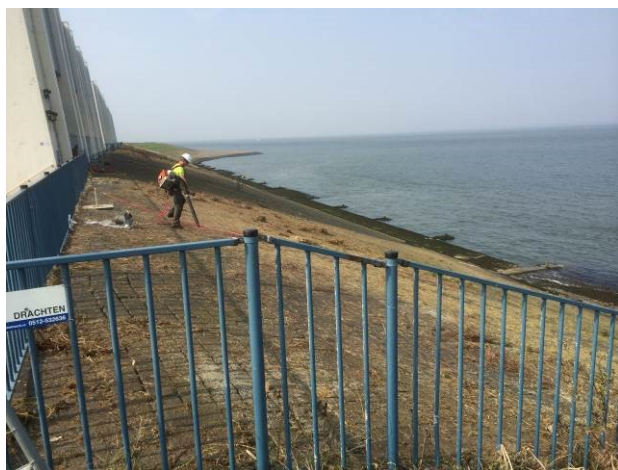
Ter plaatse van de R.J. Cleveringsluizen te Lauwersoog is een koperslakbekleding op het buitenbeloop aanwezig. Sinds 2013 wordt de ongewenste begroeiing met behulp van bosmaaiers gemaaid en afgevoerd.

**Maaien en afvoeren ongewenste begroeiing R.J Ceveringsluizen**

De ongewenste begroeiing (duindoorn, rozebottel, wilde roos en andere ongewenste begroeiing) komt jaarlijks terug, gevolg van deze wekwijze is dat de koperslakblokken opgedrukt worden door de worteldruk met resultaat dat de spleetbreedte te groot is en er geen sprake is van een gesloten bekleding. Daar waar de wortels van boomvormers wel met een bestrijdingsmiddel zijn behandeld ontstaan onder de blokken holten met verzakking tot gevolg. De koperslakblokken liggen hierdoor los en liggen niet meer op kleming.

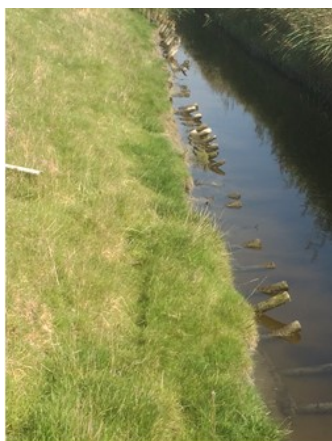
Op meerdere plaatsen langs de primaire waterkering is de onderhoudstoestand van de oeverbescherming van watergangen in zeer slechte staat of nagenoeg verdwenen.

**Toestand oeverbeschoeiing**

Geconstateerd is dat er de afgelopen jaren op geringe schaal, op de meest kritieke plaatsen, correctief onderhoud heeft plaats gevonden.

**Aanbevolen wordt: om voor de komende jaren een gestructureerde aanpak van ondeugdelijke oeverconstructies op te stellen en het uitvoeren van preventieve onderhouds-maatregelen aangaande oeverconstructies.**
