## Rapportage Visuele voorjaars Inspectie 2026 Regionale Waterkering

| Datum: | 26-05-2026 definitief |

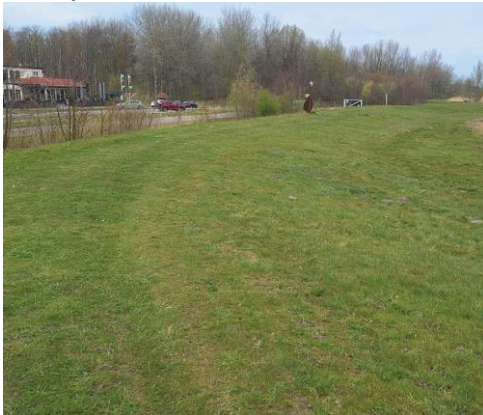
Foto, Suyderoogh

De keringen ter plaatse zijn groten deels voorzien van een goede grasmant, wel is er sprake van een aantal lokaties waar sprake is van kale plekken in de grasmant en ook is er op enkele plaatsen sprake van graafschade. De schadebeelden worden voornamelijk veroorzaakt door recreatief medegebruik van de waterkeringen ter plaatse, vanwege de over dimensionering hiervan is de score hiervan redelijk.

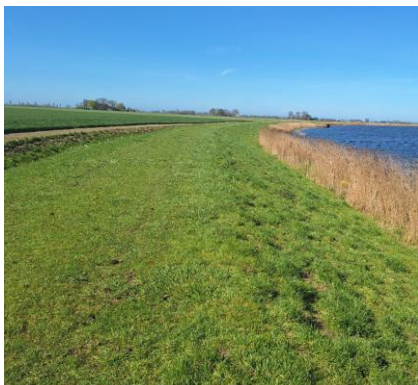
Foto, reitdiep

De keringen zijn hier voorzien van een goede grasmant, in het voorland staat over grote delen een rietoevers, daar waar deze ontbreekt is enige lichte erosie afslag zichtbaar. Aan de zuidzijde van het Reitdiep nabij de Lauwers bevindt zich in het buitentalud een vossenhol Overall score goed

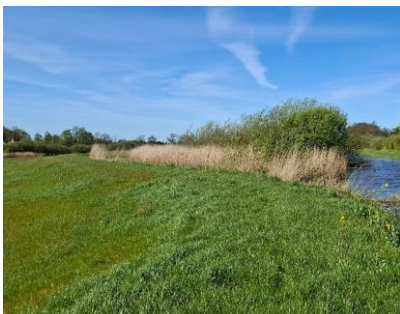
Foto, Traansterwijk

Betreft groene waterkeringen, de trajecten zijn grotendeels versterkt en verbeterd met baggerslib vanuit het project baggeren en beschoeiing, de grasmat langs de Traansterwijk en Matsloot zijn hierbij doorgezaaid en dit heeft een goed effect waarbij een goed gesloten grasmat is gerealiseerd, oordeel is goed. op een klein deel langs de Traansterwijk is schade als gevolg van ploegwerkzaamheden, oordeel matig. Overall oordeel goed.

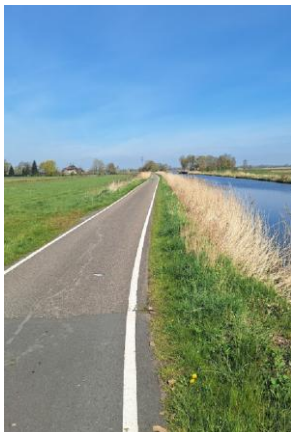
Foto, Zuidwending

Betreft deels een groene kering en deels een harde kering. Op delen van de kering langs het Lettelberterdiep is sprake van spoelgaten vanwege het ontbreken van een deugdelijke beschoeiing, dit deel is als matig beoordeelt. De kering langs het Hoendiep is in goede conditie en wordt goed onderhouden op een enkele plek ongewenste begroeiing. Oordeel goed.

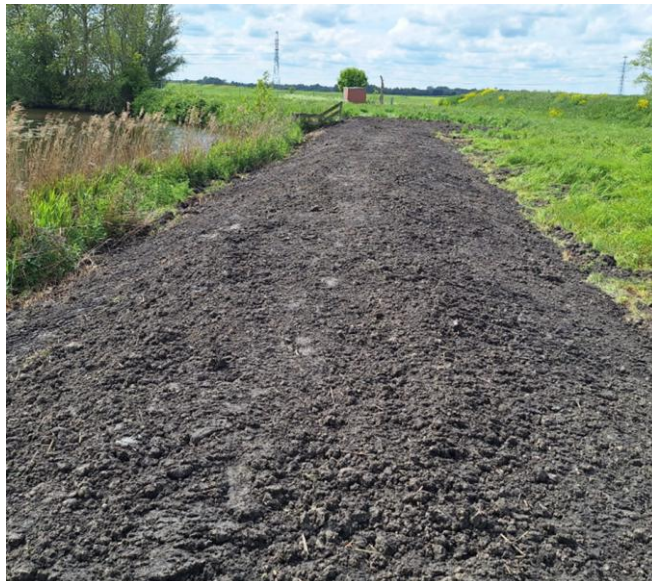
foto, Koningsdiep locatie COSUN

De kering langs de Gave is voorzien van een goede grasmat, plaatselijk is de beschoeiing kapot, dit zorgt voor kleine uitspoelingen. De lage plekken in dit tracé wordt de komende periode versterkt c.q. aangepakt. Score matig. Lang het Hoendiep is de kering in goede conditie. De kering langs het Koningsdiep is vrij smal en hier is ook sprake van enig opschot. Het deel van de waterkering langs het Koningsdiep welke zich bevindt binnen het bedrijfsterrein van COSUN is door COSUN in samenspraak met het waterschap verhoogd en versterkt, score redelijk.

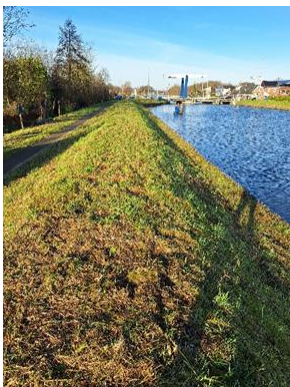
Foto, Noord-Willemskanaal

De waterkering langs het Noord Willemskanaal bestaat voor een groot deel uit een stalen damwand met in het talud een verhoogde groene kering langs het kanaal. Er is een goede zode aanwezig, een deel van het trace wordt begraasd door schapen. In de waterkeringen langs de Hoornsedijk en de Meerweg is sprake van beverschade. Score deels goed, deels matig.

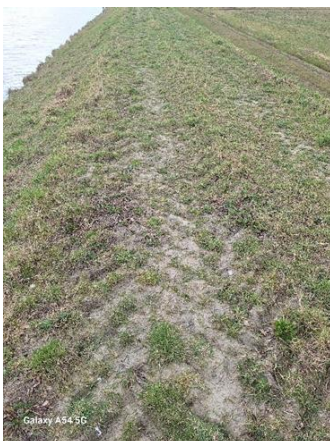
Foto, Eemskanaal

Het dijklichaam is grotendeels voorzien van een grasmat welke behoorlijk wat kale c.q. schrale plakken heeft, het dijklichaam zal plaatselijk opnieuw worden ingezaaid. Score redelijk. Op een deel van de waterkering nabij Appingedam is sprake van vervorming van het binnen talud, score slecht.

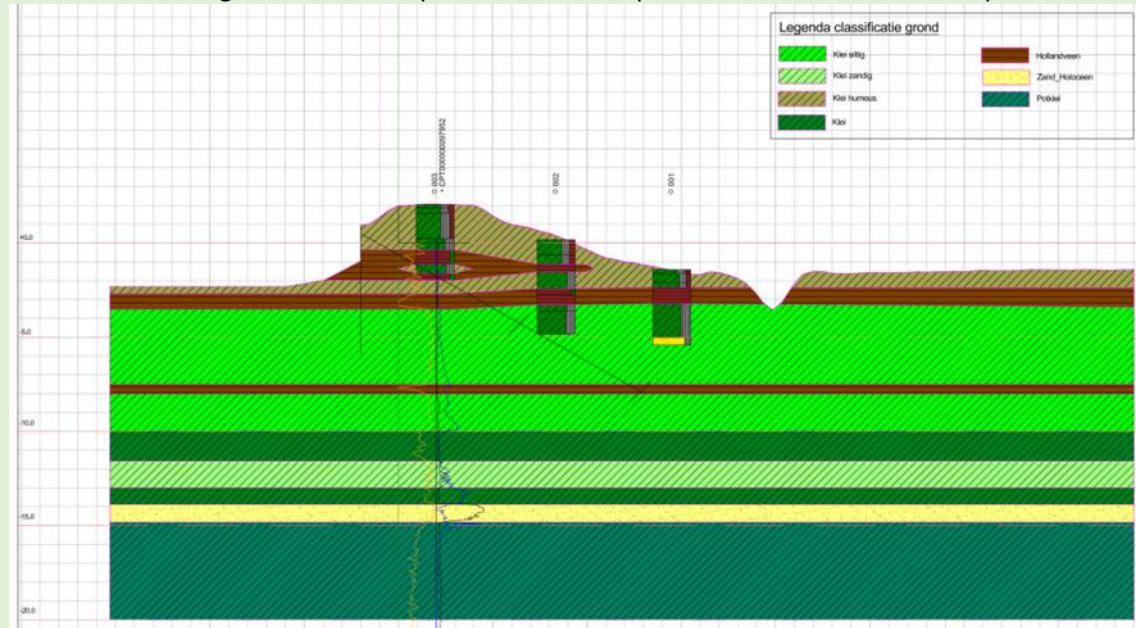
**Instabiel binnen talud:**

Het binnentalud van de noordelijke Eemskanaaldijk ter hoogte van Appingedam vervormt en de kwelsloot wordt steeds verder dichtgedrukt. Dit levert geen acuut gevaar op voor de waterveiligheid, maar is wel aanleiding tot zorgen. Ook is het beheer en onderhoud door de slechte staat van het maaipad niet goed mogelijk.

Als gevolg hiervan is het dijklichaam ter plaatse voorzien van enkele meetvoorzieningen en wordt er nader onderzoek gedaan om te bepalen waarom dit plaats vindt en hoe dit verholpen kan worden.

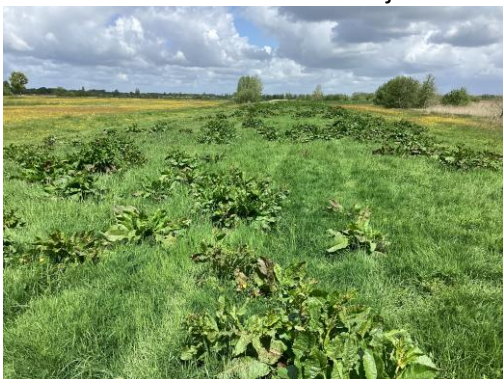
Foto, keringen rondom Leekstermeer (Hooilanden)

De keringen om de waterberging kenmerken zich als keringen met over-breedte en over-hoogte. Deze keringen worden onderhouden door het Groninger landschap, overleg over de wijze waarop en de intensiteit van onderhoud blijft wel een aandachtspunt, score redelijk

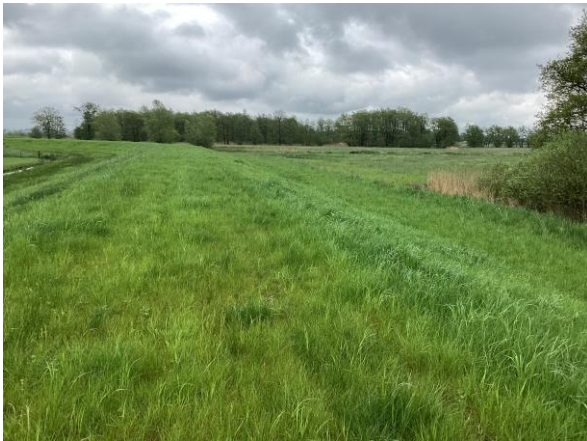
Foto, waterberging “Bakkerom de Dijken”

De keringen rondom de waterberging Bakkerom-de Dijken zijn in juli 2021 opgeleverd. De waterkeringen worden beheerd door het waterschap. SBB is de beheerder van het gebied en zorgt ook voor voorzieningen voor gebruikers, deze voorzieningen veroorzaakten wel schade overleg hierover met SBB is wel een aandachtspunt, score redelijk
