# 4. INRICHTINGSPLAN PEIZERDIEP

## Weehorst, fase 1

# 5. INRICHTINGSPLAN PEIZERDIEP

## Stenhorsten, fase 1

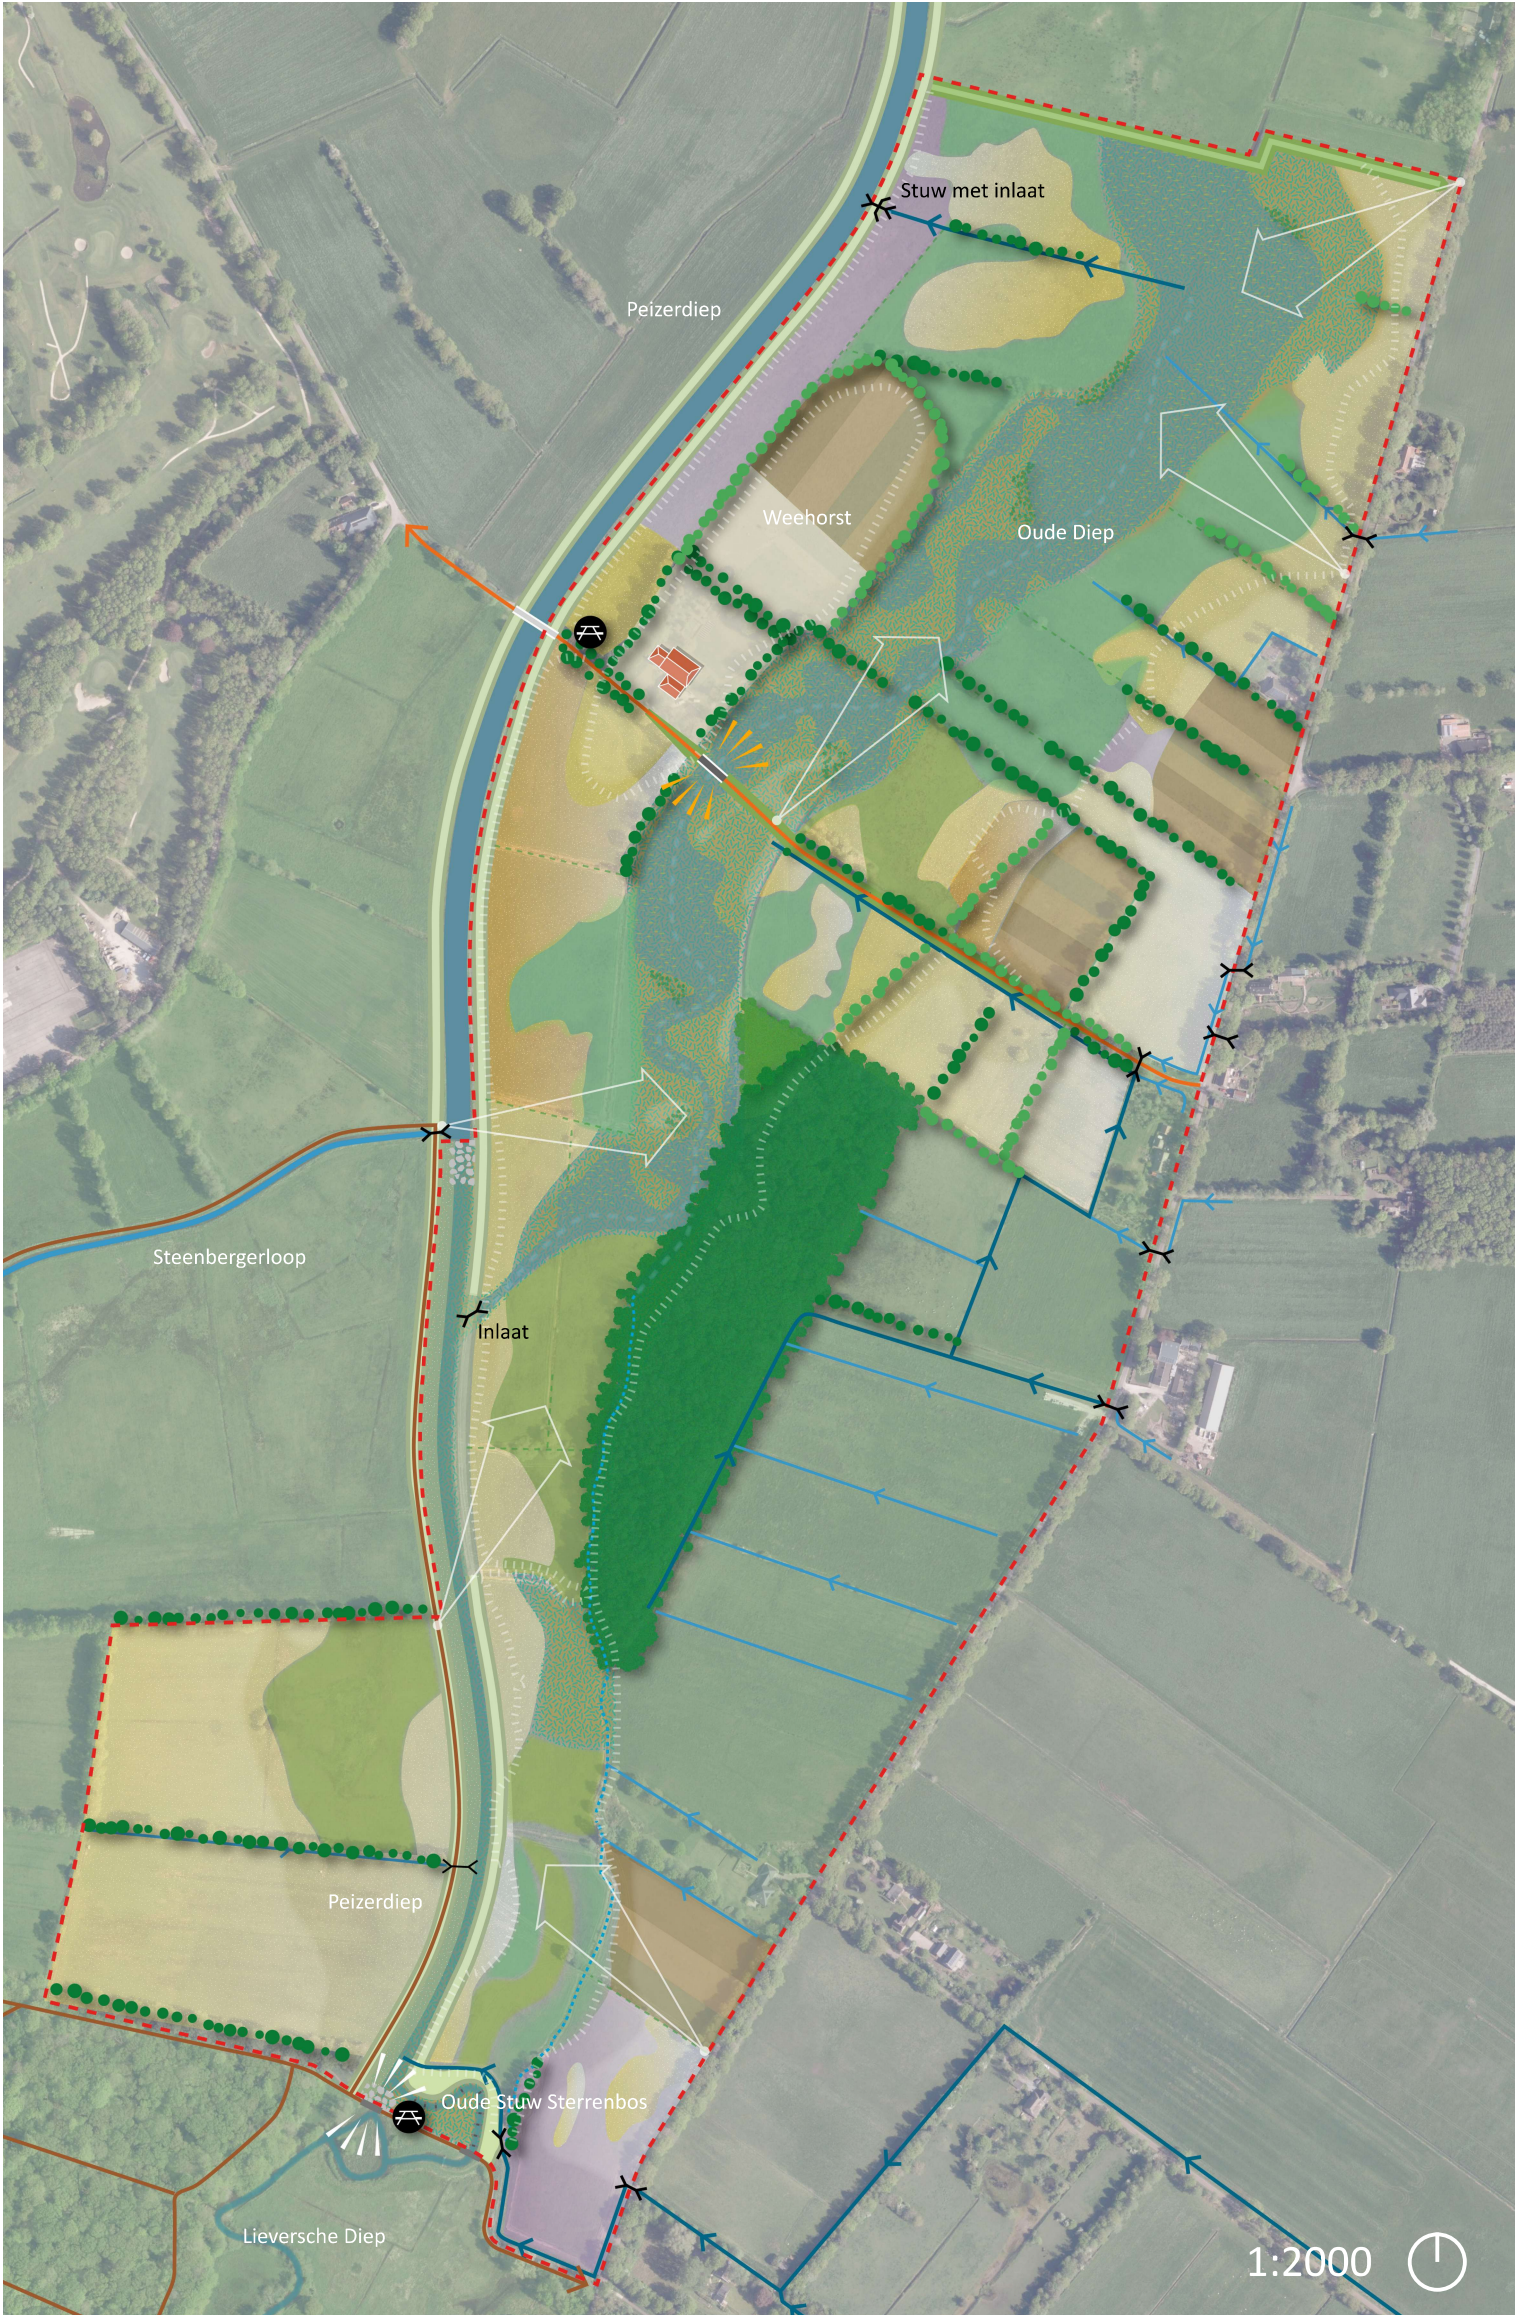
Vooralsnog blijft in fase 1 het Peizerdiep gekanaliseerd, wel wordt een deel sterk verondiept en versmalt

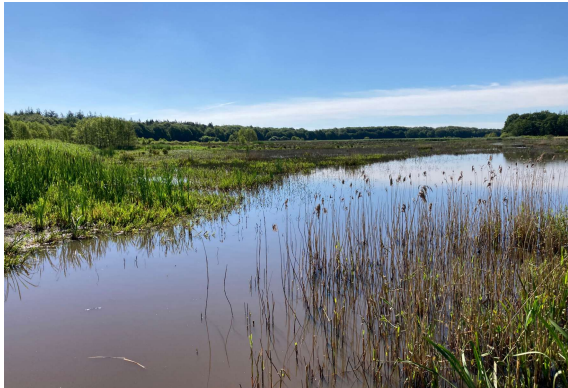
Het Oude Diep gaat weer meedoen in het beekstelsysteem, door de zeer lage ligging ontstaat een veenmoeras met inundatie

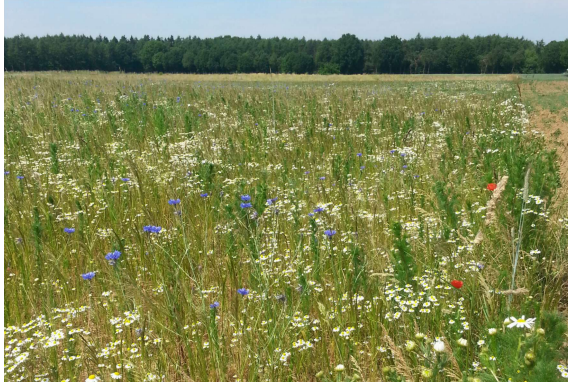
Zowel op de Weehorst als op de flanken, waarvan oudsher akkertjes aanwezig waren, worden natuurakkertjes aangelegd

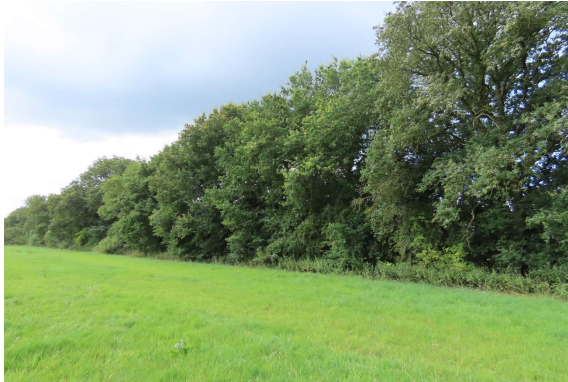
Historische singelstructuren worden onderhouden en hersteld waar deze verdwenen zijn en herstel mogelijk is

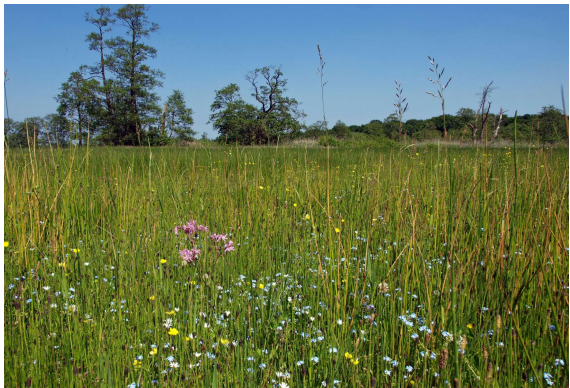
Hoger op de flanken: veelal kruiden- en faunairijk grasland, in gradiënt van droog naar nat (foto: Hans Dekker)

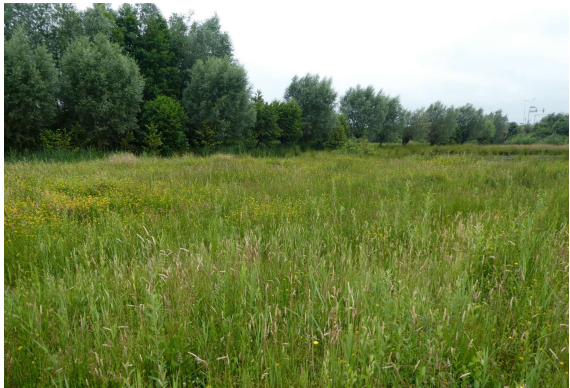
Op de lagere delen van de flank en waar de omstandigheden het toelaten wordt o.a. ingezet op vochtig hooiland

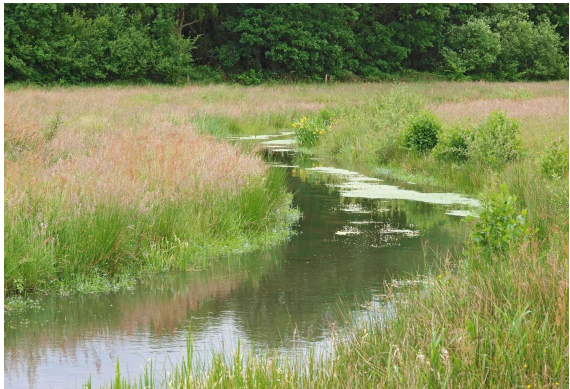
Waar mogelijk worden historische meanders hersteld, deze gaan weer meedoen in het watersysteem (foto: Hans Dekker)

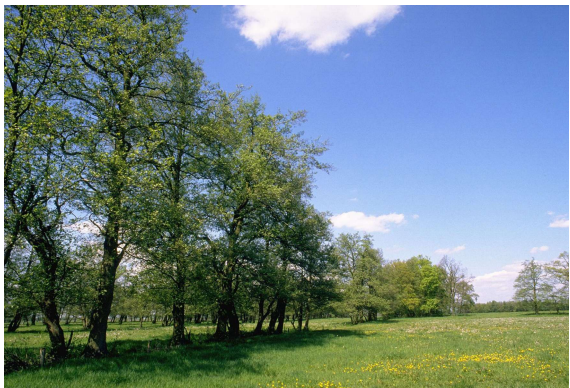
Ook in meer vochtige situaties worden de houtsingels hersteld, waarbij sprake kan zijn van o.a. elzen

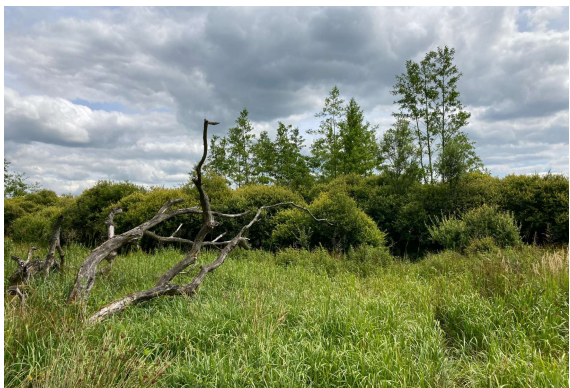
Nabij de beek wordt op specifieke plekken opschot toegestaan voor een goede balans tussen zicht en ecologie
